Résumé de l'expertise n° 37049TRILLARD

Adresse : **61 Rue des sarcelles
L'AIGUILLON SUR MER**

Commune : **85460 L'AIGUILLON-LA-PRESQU'ÎLE**

Etat de l'Installation Intérieure d'Électricité

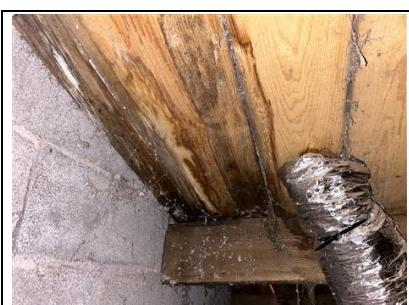
Photo n° PhTer001
Localisation : Combles - Combles Accès Salle à manger
Ouvrage : Plafond - Charpente : Pannes, Volige : Bois
Parasite : --- Champignons lignivores ---

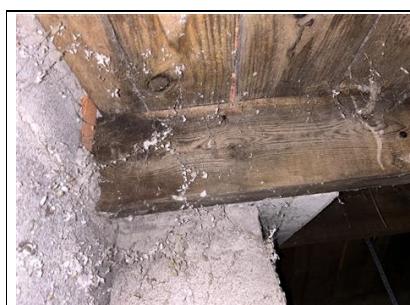
Photo n° PhTer002
Localisation : Combles - Combles Accès Escalier
Ouvrage : Plafond - Charpente : Pannes, Volige : Bois
Parasite : --- Champignons lignivores ---

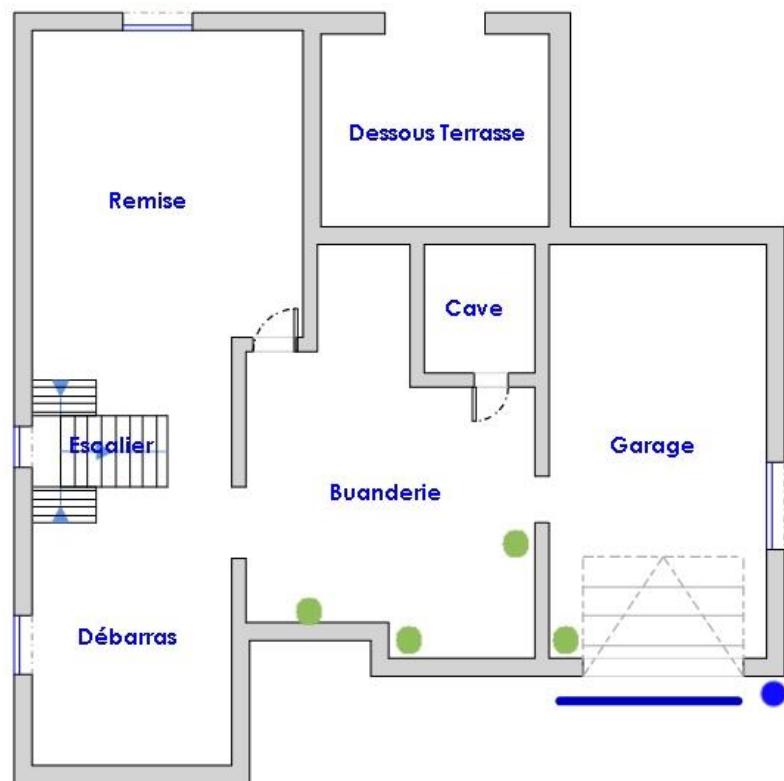
Sous-sol

EU

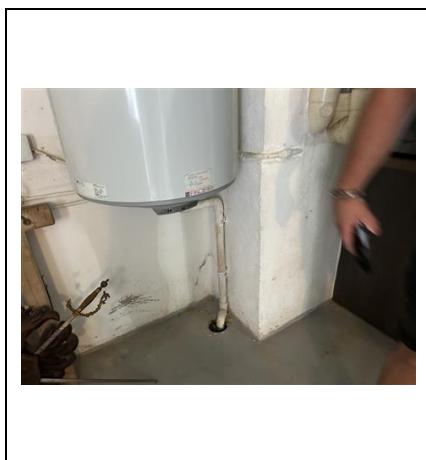
Photo n° PhAss001
Localisation : Eau Usée :
Buanderie
Description : Ballon d'eau
chaude : Rejet dans grille
descendante garage puis rejet
avec la pompe de
relevage en épandage

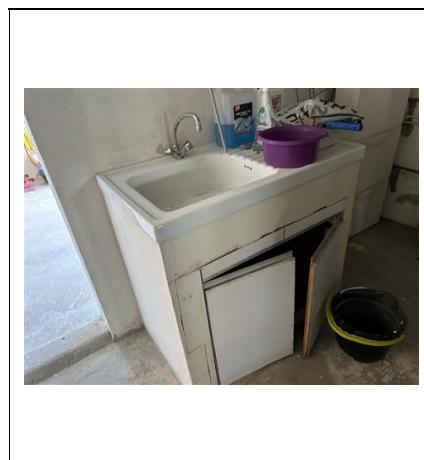
Photo n° PhAss002
Localisation : Eau Usée :
Buanderie
Description : Evier : Rejet
dans grille descendante
garage puis rejet avec la
pompe de relevage en
épandage

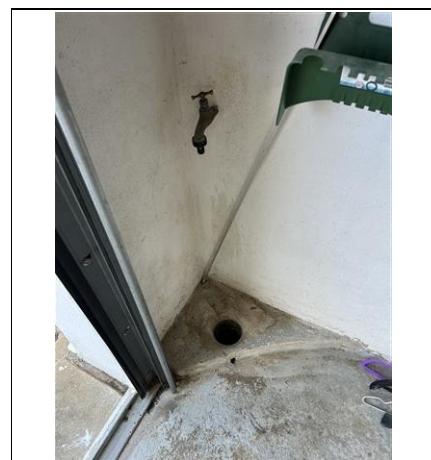
Photo n° PhAss003
Localisation : Eau Usée :
Garage
Description : Siphon de sol :
Rejet dans grille descendante
garage puis rejet avec la
pompe de relevage en
épandage

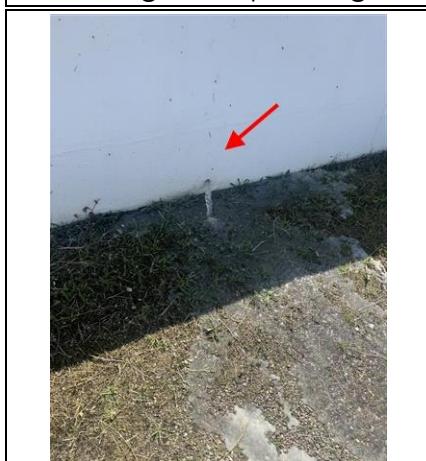
Photo n° PhAss004
Localisation : Eau Pluviales :
Extérieur
Description : Descente de
garage (Grille) : Rejet avec
la pompe de relevage en
épandage

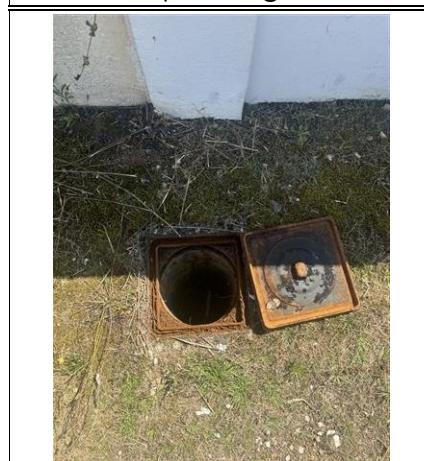
Photo n° PhAss005
Localisation : Généralités
Description : Accès
visitable en limite de
propriété : Oui
