DOSSIER DE DIAGNOSTIC TECHNIQUE
2024.10.22.42961.LEBON
Date du repérage : 28/10/2024

Adresse : **11 bis rue des Capucines,
L'aiguillon sur mer**

Rapport de mission de repérage des matériaux et produits contenant de l'amiante pour l'établissement du constat établi à l'occasion de la vente d'un immeuble bâti (listes A et B de l'annexe 13-9 du Code de la Santé publique)

Etat de l'Installation Intérieure d'Electricité

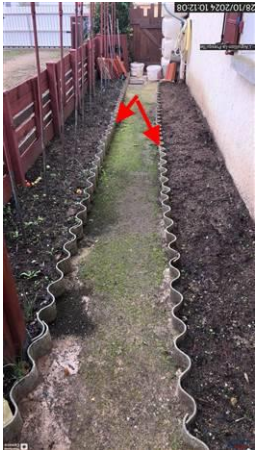
Localisation	Identifiant + Description	Conclusion (justification)	Etat de conservation** et préconisations*	Photo
Extérieur - Jardin; Extérieur - Abris	Identifiant: ZPSO001 Description: Plaques (fibres-ciment) Liste selon annexe.13-9 du CSP: B	Présence d'amiante (sur jugement de l'opérateur)	Matériau non dégradé Résultat EP** Préconisation : Il est recommandé de réaliser une évaluation périodique.

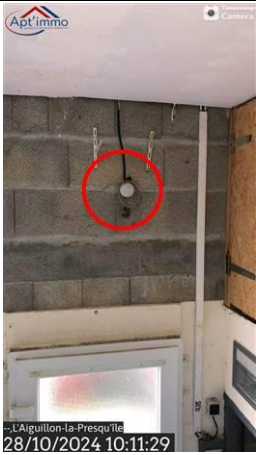
<p>Photo Ph001</p> <p>Libellé de l'anomalie : Au moins un conducteur isolé n'est pas placé sur toute sa longueur dans un conduit, une goulotte ou une plinthe ou une huisserie, en matière isolante ou métallique, jusqu'à sa pénétration dans le matériel électrique qu'il alimente.</p> <p>Remarques : (RDC - Garage 2)</p>

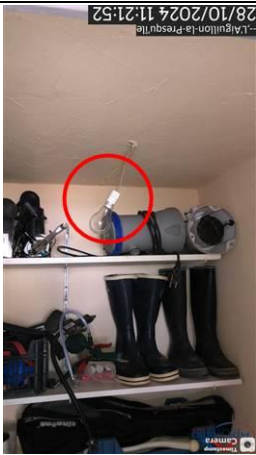
<p>Photo Ph002</p> <p>Libellé de l'anomalie : L'installation comporte au moins un matériel électrique inadapté à l'usage.</p> <p>Remarques : Douille de chantier à remplacer (RDC - Placard 1, RDC - Placard 2)</p>

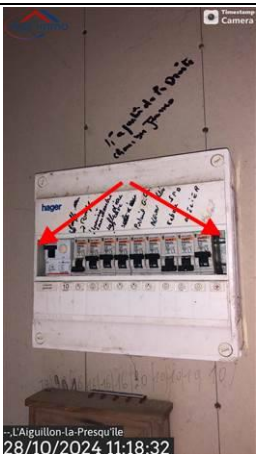
<p>Photo Ph003</p> <p>Libellé de l'anomalie : L'installation électrique comporte au moins un dispositif de protection avec une partie active nue sous tension accessible.</p> <p>Remarques : Présence de dispositif de protection de matériel électrique présentant des parties actives nues sous tension - absence de protection sur le tableau (RDC - Local Chauffe Eau)</p>

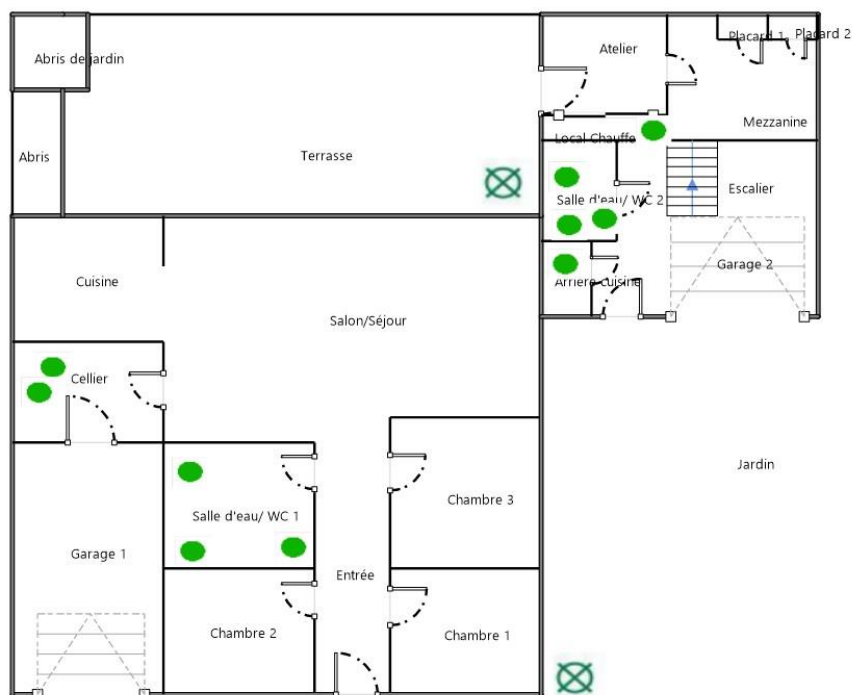
Fosse

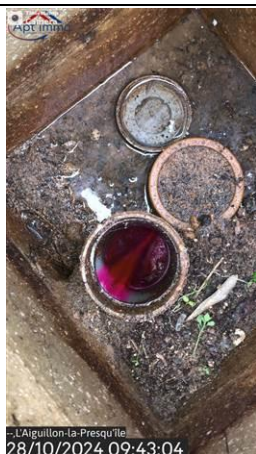
Photo n° Ph006
Localisation : Eau Usée
Description : Type de raccordement : Siphon
disconnecteur
