Dossier de Diagnostic Technique

Numéro de dossier :
BECOT_MAISON_MT_110924_10880822

Adresse : **4 rue des Chaumes Choux**

**Maison d'habitation individuelle avec
un studio et annexes**

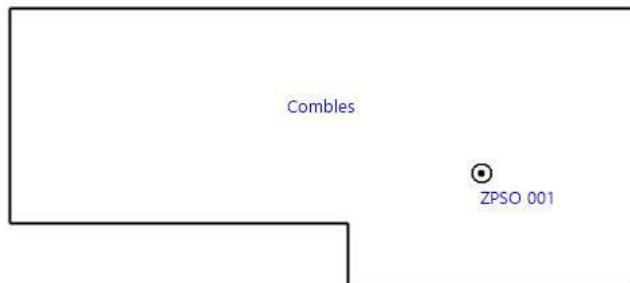
----- Maison -----

ZPSO 001 Conduit en fibrociment contenant de l'amiante

Localisation	Identifiant + Description	Conclusion (justification)	Etat de conservation** et préconisations*	Photo
Maison - Combles	<u>Identifiant:</u> ZPSO-001 <u>Description:</u> Conduit en fibres-ciment <u>Composant de la construction:</u> 6 - Conduits et accessoires intérieurs - Conduits de fluides (air, eau, vapeur, fumée, échappement, autres fluides) <u>Partie à sonder:</u> Conduit en fibres-ciment <u>Liste selon annexe.13-9 du CSP:</u> B <u>Localisation sur croquis:</u> Non <u>Sondage:</u> Sonore; Visuel	Présence d'amiante (sur jugement de l'opérateur)	Matériau dégradé (étendue ponctuelle) Résultat EP** Préconisation : Il est recommandé de réaliser une évaluation périodique.

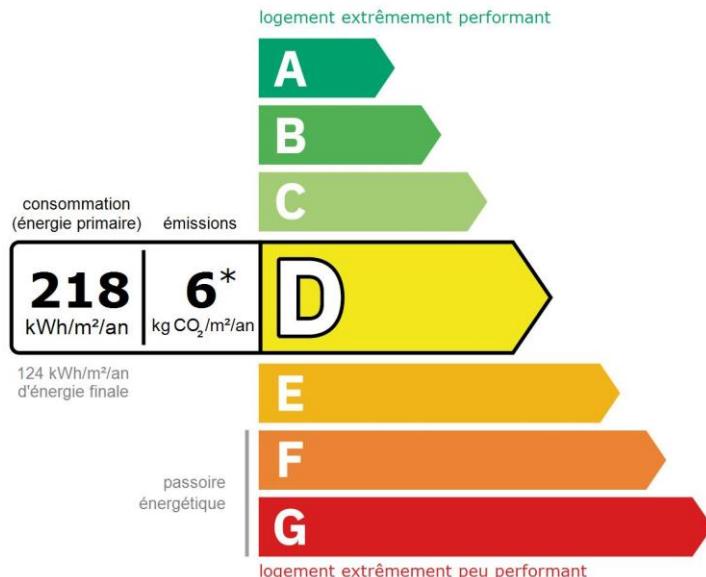
Performance énergétique et climatique

Le niveau de consommation énergétique dépend de l'isolation du logement et de la performance des équipements.
Pour l'améliorer, voir pages 4 à 6
