Résumé de l'expertise N° 2024/11/12 DUBOIS LANGELLA

Adresse : **93 avenue de lattre de tassigny**
Commune : **85400 LUCON**

Périmètre de repérage :....**MAISON**

Prestations réalisées : Constat amiante avant-vente, Etat relatif à la présence de termites, Diag. Assainissement, Diag. Installations Gaz, Diag. Installations Electricité, Audit Energétique

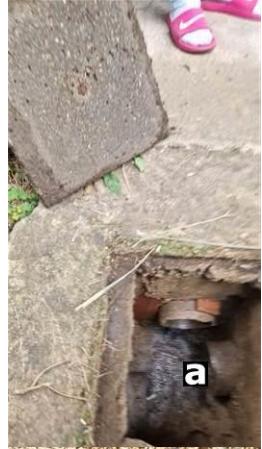
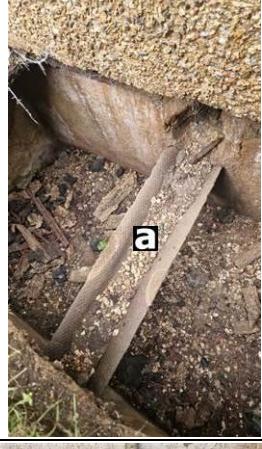
Localisation	Identifiant + Description	Conclusion (justification)	Etat de conservation** et préconisations*	Photo
Ancienne fosse	<u>Identifiant:</u> ZPSO-001 <u>Description:</u> Conduits d'évacuation d'eau <u>Liste selon annexe.13-9 du CSP:</u> B	Présence d'amiante (Sur décision de l'opérateur)	Matériau dégradé (étendue ponctuelle) Résultat EP** Préconisation : Il est recommandé de réaliser une évaluation périodique. Recommendation : Voir les Mesures d'ordre général – Obligations réglementaires

Etat de conservation du matériau ou produit		Risque de dégradation	Type de recommandation	
Protection physique	Etat de dégradation	Etendue de la dégradation	Risque de dégradation lié à l'environnement du matériau	Type de recommandation
Protection physique étanche				EP
Protection physique non étanche ou absence de protection physique	Matériau non dégradé		risque de dégradation faible ou à terme	EP
			risque de dégradation rapide	AC1
		ponctuelle	risque faible d'extension de la dégradation	EP
	Matériau dégradé		risque d'extension à terme de la dégradation	AC1
			risque d'extension rapide de la dégradation	AC2
		généralisée		AC2
Dossier n° 2024/11/12 DUBOIS LANGELLA				
Date de l'évaluation : 12/11/2024				
Bâtiment / local ou zone homogène : Ancienne fosse				
Identifiant Matériau : ZPSO-001				
Matériau : Conduits d'évacuation d'eau				
Résultat EP : Il est recommandé de réaliser une évaluation périodique.

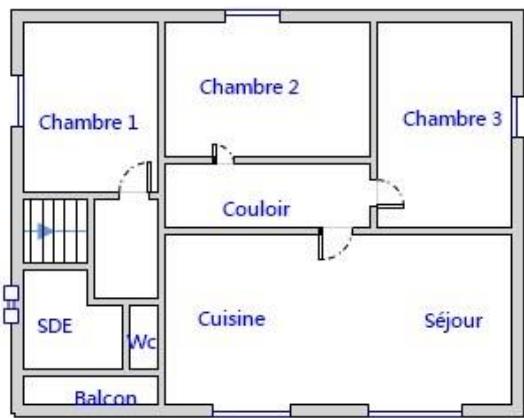
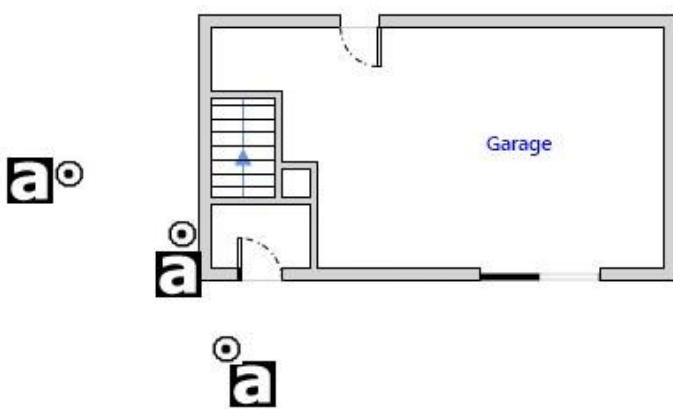
7.1 - Annexe - Schéma de repérage

Conduit en fibro-ciment		Dalles de sol	
	Conduit autre que fibro-ciment		Carrelage	
	Brides		Colle de revêtement	
	Dépôt de Matériaux contenant de l'amiante		Dalles de faux-plafond	<p>Nom du propriétaire : M. et Mme DUBOIS guillaume et LANGELLA Cyrielle Adresse du bien : 93 avenue de l'atte de tassigny 85400 LUCON</p>
	Matériau ou produit sur lequel un doute persiste		Toiture en fibro-ciment	
	Présence d'amiante		Toiture en matériaux composites

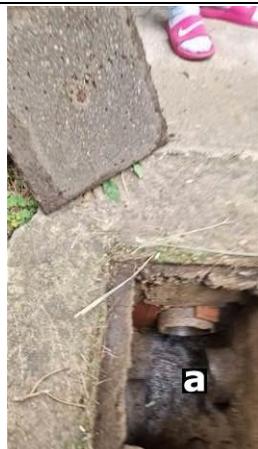
Photo n° PhA001
 Localisation : Ancienne fosse
 Ouvrage : Eléments ponctuels
 Partie d'ouvrage : Conduits d'évacuation d'eau
 Description : Conduits d'évacuation d'eau

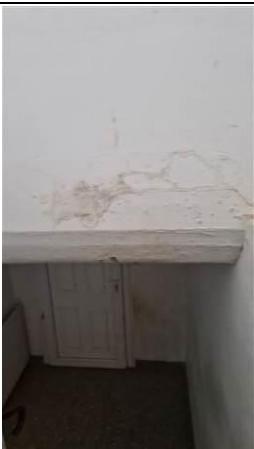
sous escalier	platre	humidité

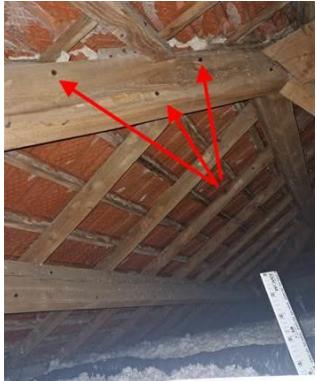
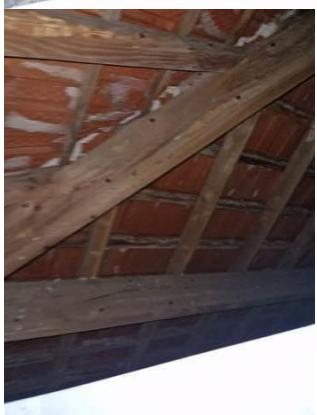
trappe wc	bois de charpente avec injecteur	présence d'un ancien traitement par injecteur , pas de document pas de date

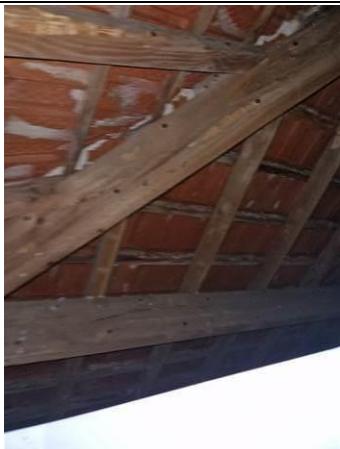
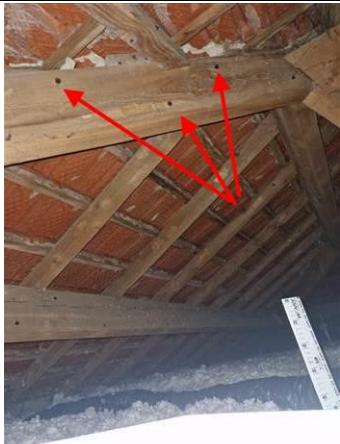
Photo n° PhTer001
Localisation : trappe wc
Ouvrage : bois de charpente avec injecteur
Informations complémentaires : présence d'un ancien traitement par injecteur , pas de document pas de date

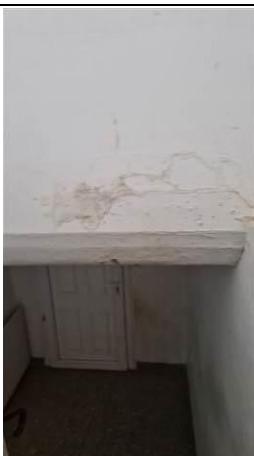
Photo n° PhTer002
Localisation : sous escalier
Ouvrage : platre
Informations complémentaires : humidité

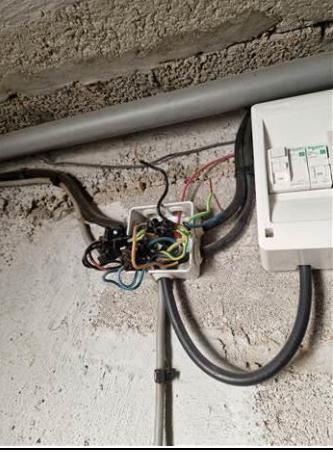
<p>Photo n° PhEle001 B11 a1 L'ensemble de l'installation électrique est protégée par au moins un dispositif différentiel à haute sensibilité inf. ou égal à 30 mA.</p>

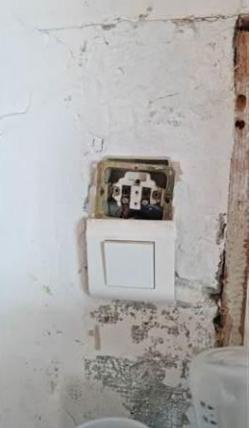
<p>Photo PhEle002 Libellé de l'anomalie : B8.3 e Au moins un conducteur isolé n'est pas placé sur toute sa longueur dans un conduit, une goulotte ou une plinthe ou une huisserie, en matière isolante ou métallique, jusqu'à sa pénétration dans le matériel électrique qu'il alimente. Commentaire : Présence de risques de contact direct avec des éléments sous tension Remarques : Présence de conducteurs électriques non protégés mécaniquement ; Faire intervenir un électricien qualifié afin d'installer des protections mécanique sur les conducteurs non protégés</p>

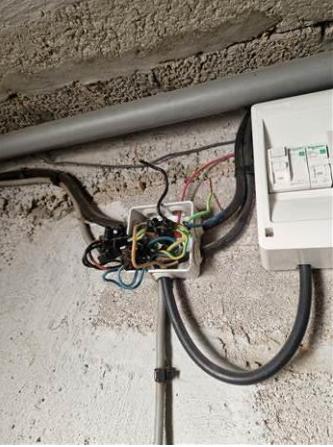
<p>Photo PhEle003 Libellé de l'anomalie : B7.3 d L'installation électrique comporte au moins une connexion avec une partie active nue sous tension accessible. Remarques : Présence de connexion de matériel électrique présentant des parties actives nues sous tension ; Faire intervenir un électricien qualifié afin de remplacer les matériels présentant des parties actives nues sous tension</p>

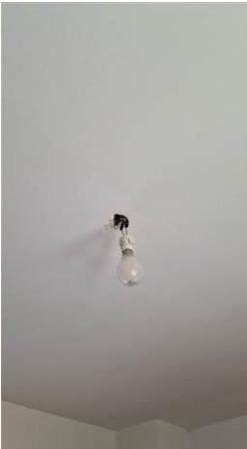
<p>Photo PhEle004 Libellé de l'anomalie : B7.3 e L'installation électrique comporte au moins un dispositif de protection avec une partie active nue sous tension accessible. Commentaire : Présence de risques de contact direct avec des éléments sous tension Remarques : Présence de dispositif de protection de matériel électrique présentant des parties actives nues sous tension ; Faire intervenir un électricien qualifié afin de remplacer les matériels présentant des parties actives nues sous tension</p>

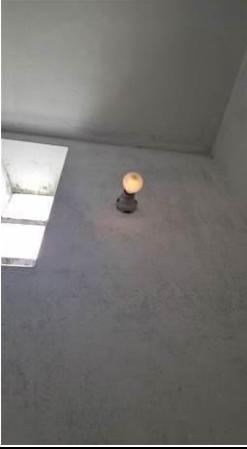
<p>Photo PhEle005 Libellé de l'anomalie : B8.3 a L'installation comporte au moins un matériel électrique vétuste. Commentaire : Présence de matériel vétuste Remarques : Présence de matériel électrique vétuste (douilles, interrupteurs, socles de prise...) ; Faire intervenir un électricien qualifié afin de remplacer les matériels électriques vétustes</p>

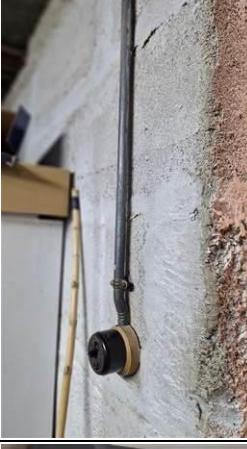
<p>Photo PhEle005 Libellé de l'anomalie : B8.3 a L'installation comporte au moins un matériel électrique vétuste. Commentaire : Présence de matériel vétuste Remarques : Présence de matériel électrique vétuste (douilles, interrupteurs, socles de prise...) ; Faire intervenir un électricien qualifié afin de remplacer les matériels électriques vétustes</p>

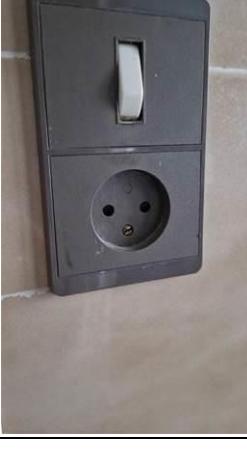
<p>Photo PhEle006 Libellé de l'anomalie : B3.3.6 a1 Au moins un socle de prise de courant ne comporte pas de broche de terre.</p>

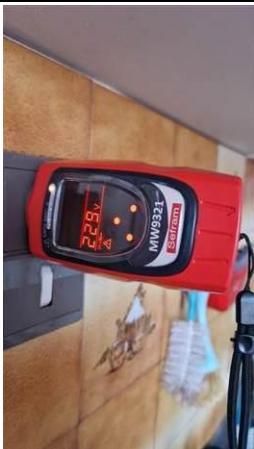
<p>Photo PhEle007 Libellé de l'anomalie : B3.3.6 a2 Au moins un socle de prise de courant comporte une broche de terre non reliée à la terre. Commentaire : Absence de prise de terre</p>

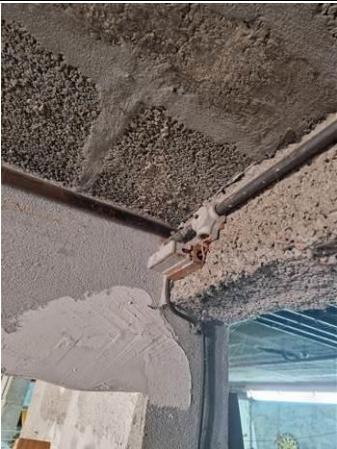
<p>Photo PhEle008 Libellé de l'anomalie : B4.3 b Le type d'au moins un fusible ou un disjoncteur n'est plus autorisé (fusible à tabatière, à broches rechargeables, coupe-circuit à fusible de type industriel, disjoncteur réglable en courant protégeant des circuits terminaux). Commentaire : Présence de matériel vétuste Remarques : Présence de fusible(s) de type à tabatière ; Faire intervenir un électricien qualifié afin de remplacer le(s) fusible(s) de type à tabatière par des protections autorisées</p>

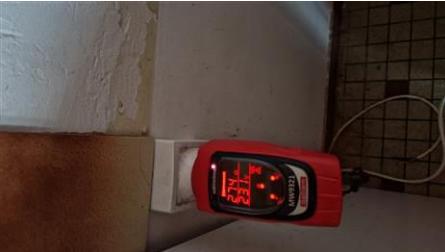
<p>Photo PhEle009 Libellé de l'anomalie : B3.3.1 d La valeur de la résistance de la prise de terre n'est pas adaptée au courant différentiel résiduel (sensibilité) du ou des dispositifs différentiels protégeant l'ensemble de l'installation électrique. Remarques : Valeur de la résistance de la prise de terre inadaptée au(x) dispositif(s) différentiel(s) ; Faire intervenir un électricien qualifié afin d'adapter la prise de terre au(x) dispositif(s) différentiel(s)</p>

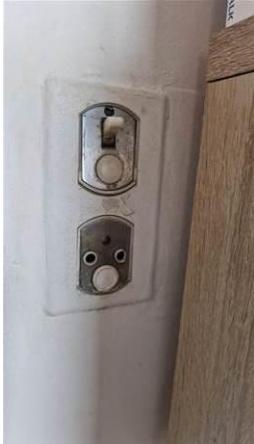
<p>Photo PhEle006 Libellé de l'anomalie : B3.3.6 a1 Au moins un socle de prise de courant ne comporte pas de broche de terre.</p>

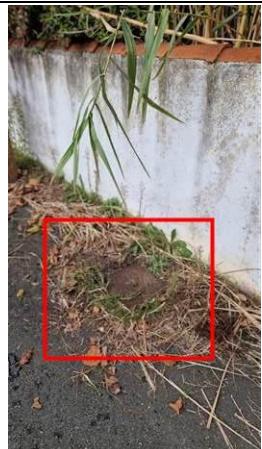
Photo n° PhAss001
Localisation : Eau Usée
Description : Type de raccordement :
Tabouret de passage direct
