DOSSIER DE DIAGNOSTIC TECHNIQUE

2024.11.18.43124.CONSORTS

Propriétaire : **CONSORTS GRELAUD**

Adresse : **avenue Georges Clémenceau
Les Jabrielles**

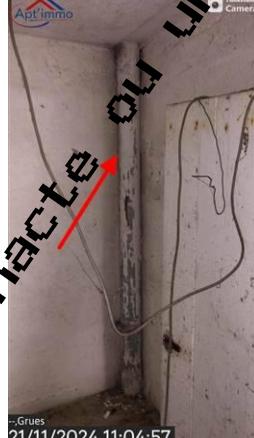
Localisation	Identifiant + Description	Conclusion (justification)	Etat de conservation** et préconisations*	Photo
Extérieur - Garage	Identifiant: ZPSO001 Description: Conduits Liste selon annexe.13-9 du CSP: B	Présence d'amiante (sur jugement de l'opérateur)	Matériaux non dégradés Résultat EP** Préconisation : Il est recommandé de réaliser une évaluation périodique.

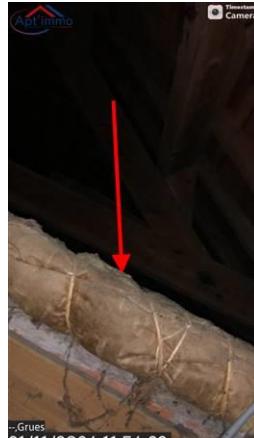
Localisation	Identifiant + Description	Justification	Etat de conservation et préconisations	Photo
Combles - Combles 1	Identifiant: ZPSO002-ZPSO002-Prelev001 Description: Calorifugeages Liste selon annexe.13-9 du CSP: A	En attente des résultats d'analyse	Calorifugeage en bon état Souligne_Score 1** Il faut faire réaliser une évaluation périodique de l'état de conservation des calorifugeages.

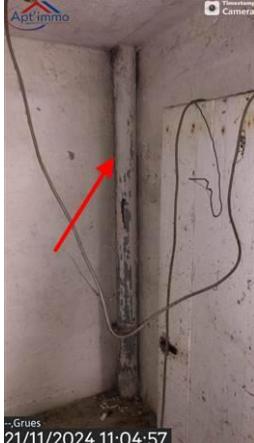
Photo n° Ph005 Localisation : Extérieur - Garage Ouvrage : Conduits de fluides (air, eau, autres fluides) Partie d'ouvrage : Conduits Description : Conduits Localisation sur croquis : ZPS0001

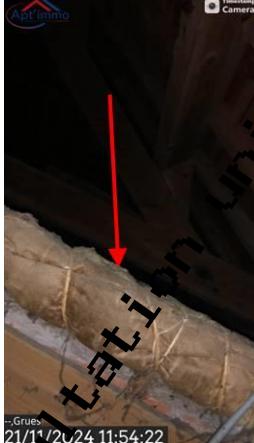
Photo n° Ph006 Localisation : Combles - Combles 1 Ouvrage : Flocages, Calorifugeages, Faux plafonds Partie d'ouvrage : Calorifugeages Description : Calorifugeages Localisation sur croquis : ZPS0002

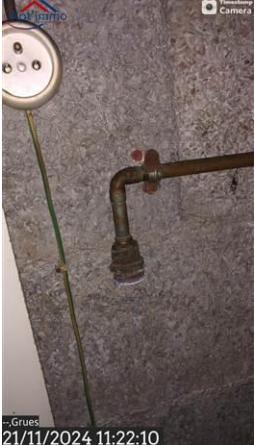
Points de contrôle ⁽³⁾ (selon la norme)	Anomalies observées (A1 ⁽⁴⁾ , A2 ⁽⁵⁾ , DGI ⁽⁶⁾ , 32c ⁽⁷⁾)	Libellé des anomalies et recommandations	Photos
C.1 - 2a4 Tuyauteries fixes - Matériaux	A2	<p>Au moins un raccord mécanique est installé en vide sanitaire.</p> <p>Remarques : (RDC - Dégagement) (RDC - Dégagement)</p> <p>Risque(s) constaté(s) : Fuite de gaz provoquée par une agression mécanique, chimique ou thermique, si le matériau a été mal choisi.</p>	
C.7 - 8b Organe de Coupure d'Appareil (OCA)	A2	<p>L'extrémité de l'organe de coupure d'appareil ou de la tuyauterie en attente n'est pas obturée. (Chauffe eau e.l.m. leblanc)</p> <p>Remarques : (chaufferie)</p> <p>L'extrémité du robinet en attente n'est pas obturée ; Poser ou faire poser un bouchon par un installateur gaz qualifié sur l'extrémité du robinet (RDC - Chaufferie)</p> <p>Risque(s) constaté(s) : Dégagement de gaz et donc un risque d'explosion</p>

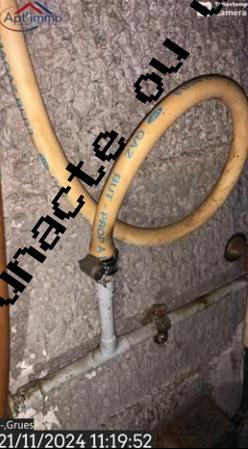
Points de contrôle ⁽³⁾ (selon la norme)	Anomalies observées (A1 ⁽⁴⁾ , A2 ⁽⁵⁾ , DGI ⁽⁶⁾ , 32c ⁽⁷⁾)	Libellé des anomalies et recommandations	Photos
C.10 - 11a Raccordement en gaz des appareils par tuyaux non rigides	DGI	<p>Au moins un appareil est raccordé en gaz avec un tube souple. (Chauffe eau e.l.m. leblanc)</p> <p>Remarques : (chaufferie) Le matériel n'est pas autorisé ; Faire intervenir un installateur gaz qualifié afin de remplacer le matériel existant par du matériel autorisé (RDC - Chaufferie)</p> <p>Risque(s) constaté(s) : Fuite de gaz</p>

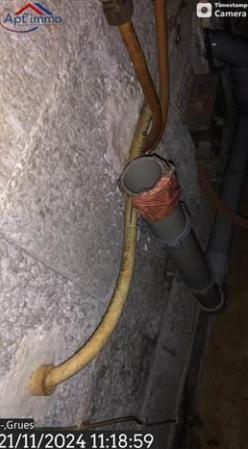
<p>21/11/2024 11:19:52</p>
C.10 - 14 Raccordement en gaz des appareils par tuyaux non rigides	A1	<p>La date limite d'utilisation du tuyau d'alimentation n'est pas lisible ou est dépassée. (Chauffe eau e.l.m. leblanc)</p> <p>Remarques : (chaufferie) La date limite d'utilisation du tuyau non rigide est dépassée</p>

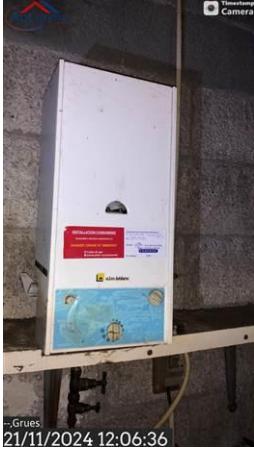
21/11/2024 12:06:36	<p>Photo n° Ph012 Localisation : chaufferie Chauffe eau e.l.m. leblanc (Type : Non raccordé)</p> <p><i>Non raccordé</i></p>

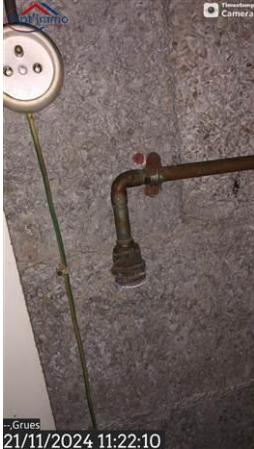
21/11/2024 11:22:10	<p>Photo n° Ph013 8b : l'extrémité de l'organe de coupure d'appareil ou de la tuyauterie en attente n'est pas obturée. (chaufferie) L'extrémité du robinet en attente n'est pas obturée; Poser ou faire poser un bouchon par un installateur gaz qualifié sur l'extrémité du robinet</p> <p><i>Extrémité non obturée</i></p>

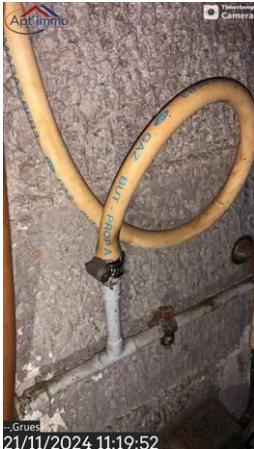
21/11/2024 11:19:52	<p>Photo n° Ph015 11a : au moins un appareil est raccordé en gaz avec un tube souple. (chaufferie) Le matériel n'est pas autorisé; Faire intervenir un installateur gaz qualifié afin de remplacer le matériel existant par du matériel autorisé</p> <p><i>Peut être raccordé / Non autorisé</i></p>

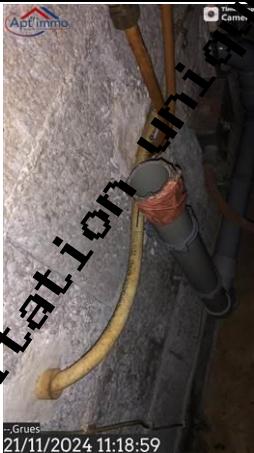
21/11/2024 11:18:59	<p>Photo n° Ph016 14 : la date limite d'utilisation du tuyau d'alimentation n'est pas lisible ou est dépassée. (chaufferie) La date limite d'utilisation du tuyau non rigide est dépassée</p>

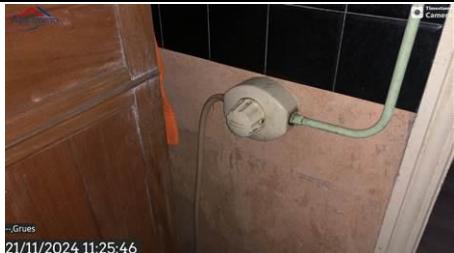
Photo n° Ph030
Localisation : Cuisine
Robinet en attente (Type :)

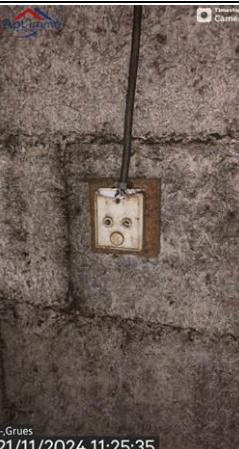
--Grues 21/11/2024 11:25:35	<p>Photo Ph020 Libellé de l'anomalie : L'Enveloppe d'au moins un matériel est manquante ou détériorée. Remarques : Absence de matériel électrique en place dont l'enveloppe présente des détériorations (Extérieur - Garage)</p>

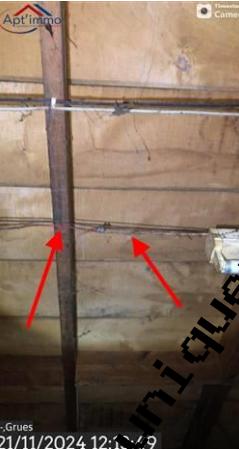
--Grues 21/11/2024 12:15:29	<p>Photo Ph021 Libellé de l'anomalie : Au moins un conducteur isolé n'est pas placé sur toute sa longueur dans un conduit, une goulotte ou une plinthe ou une huisserie, en matière isolante ou métallique, jusqu'à sa pénétration dans le matériel électrique qu'il alimente. Remarques : Présence de conducteurs électriques non protégés mécaniquement (RDC - Atelier)</p>

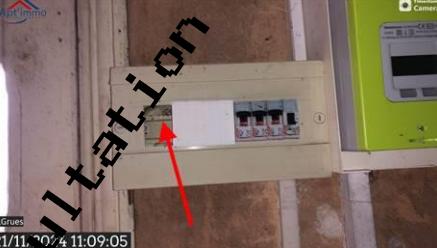
--Grues 21/11/2024 11:09:05	<p>Photo Ph022 Libellé de l'anomalie : L'installation électrique comporte au moins un dispositif de protection avec une partie active nue sous tension accessible. Remarques : Présence de dispositif de protection de matériel électrique présentant des parties actives nues sous tension - absence de protection sur le tableau (RDC - Cuisine)</p>

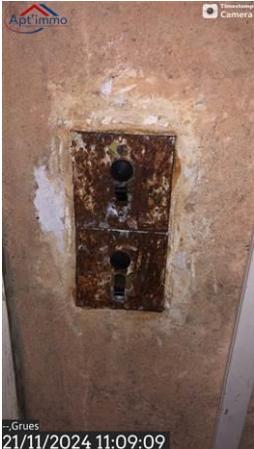
Apt'immo 21/11/2024 11:09:09	<p>Photo Ph023 Libellé de l'anomalie : L'installation comporte au moins un matériel électrique vétuste. Remarques : Présence de matériel électrique vétuste (douilles, interrupteurs, socles de prise...)</p>

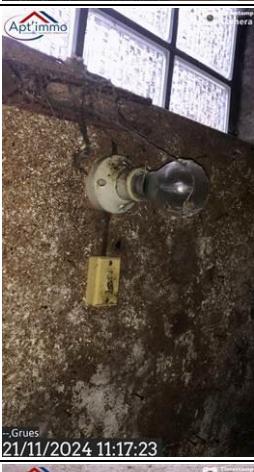
Apt'immo 21/11/2024 11:17:23	<p>Photo Ph023 Libellé de l'anomalie : L'installation comporte au moins un matériel électrique vétuste. Remarques : Présence de matériel électrique vétuste (douilles, interrupteurs, socles de prise...)</p>

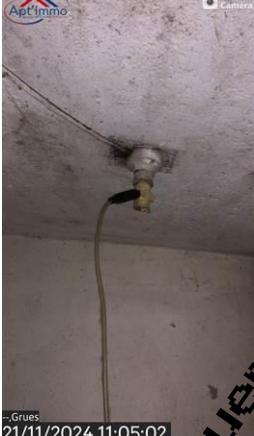
Apt'immo 21/11/2024 11:05:02	<p>Photo Ph023 Libellé de l'anomalie : L'installation comporte au moins un matériel électrique vétuste. Remarques : Présence de matériel électrique vétuste (douilles, interrupteurs, socles de prise...)</p>

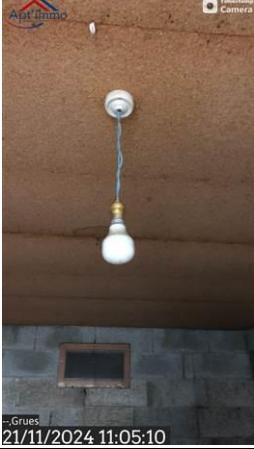
--Grues 21/11/2024 11:05:10	<p>Photo Ph024 Libellé de l'anomalie : L'installation comporte au moins un matériel électrique inadapté à l'usage. Remarques : Douille métal non relié à la terre</p>

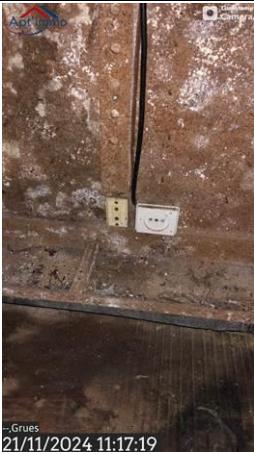
--Grues 21/11/2024 11:17:19	<p>Photo Ph025 Libellé de l'anomalie : Au moins un socle de prise de courant ne comporte pas de broche de terre. Remarques : Présence de prises non équipés de la terre</p>

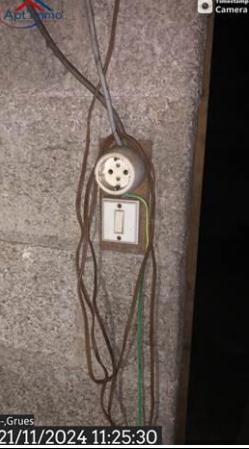
Apt'immo Timestamp Camera --Grues 21/11/2024 11:25:30	<p>Photo Ph027 Libellé de l'information complémentaire : Au moins un socle de prise de courant n'est pas de type à obturateur Remarques : Présence de socles de prises non équipés d'obturateur</p>

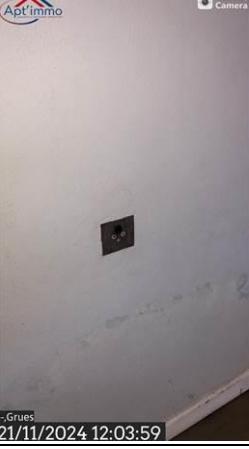
Apt'immo Timestamp Camera --Grues 21/11/2024 12:03:59	<p>Photo Ph028 Libellé de l'information complémentaire : Au moins un socle de prise de courant ne possède pas un puits de 15 mm. Remarques : L'ensemble des prises de courant ne possède pas de puits de 15 mm</p>

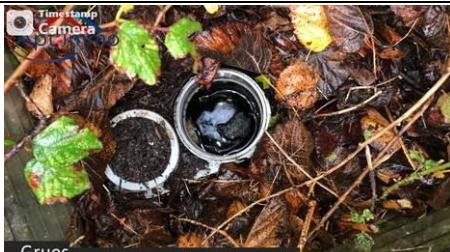
Photo n° Ph007
Localisation : Eau Usée
Description : Type de raccordement : Siphon
Disconnecteur

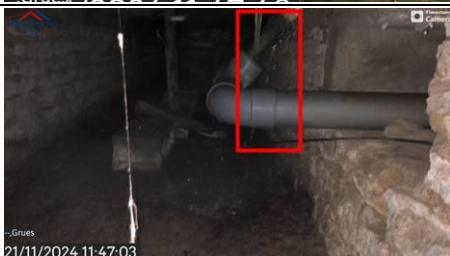
Photo n° Ph008
Localisation : Eau Usée : Salle de bain/ WC
Description : Baignoire : Rejet dans les eaux usées

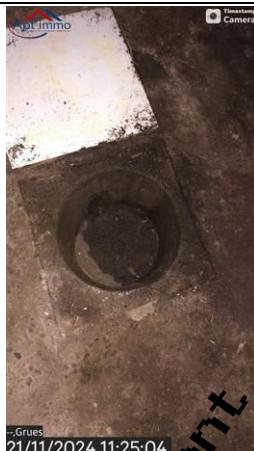
Photo n° Ph029
Localisation : Eau Usée : Abris de jardin
Description : Robinet : Rejet dans les eaux pluviales
