Résumé de l'expertise N° 2024/12/09 ROBERT

Adresse : **19 rue commandant Guilbaud**
Commune : **85400 LUCON**

DPE Diagnostic de performance énergétique (logement)

Rapport de l'état relatif à la présence de termites dans le bâtiment

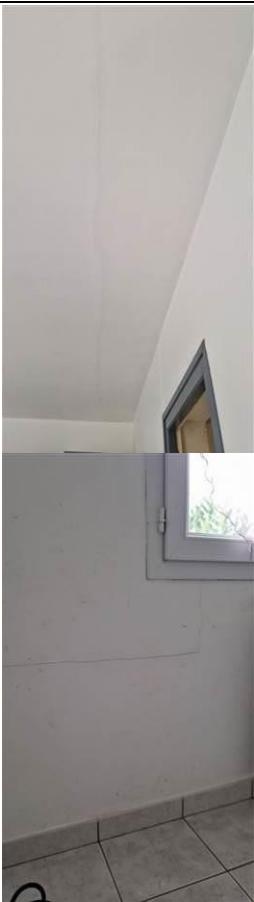
<p>Photo n° PhTer002 Localisation : CHAMBRE 3 . Cuisine Ouvrage : platre cote fenetre et plafond cuisine Informations complémentaires : Fissures</p>

CHAMBRE 3 . Cuisine	platre cote fenetre et plafond cuisine	Fissures

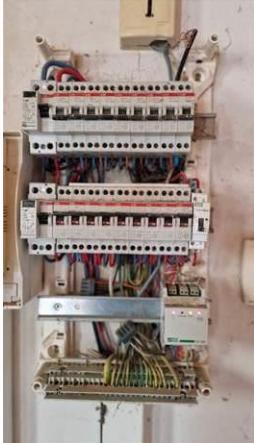
<p>Photo n° PhEle001 B11 a1 L'ensemble de l'installation électrique est protégée par au moins un dispositif différentiel à haute sensibilité inf. ou égal à 30 mA.</p>

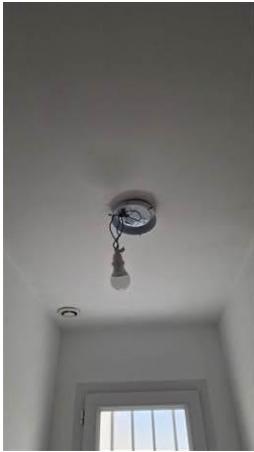
<p>Photo PhEle002 Libellé de l'anomalie : B7.3 e L'installation électrique comporte au moins un dispositif de protection avec une partie active nue sous tension accessible. Remarques : Présence de dispositif de protection de matériel électrique présentant des parties actives nues sous tension ; Faire intervenir un électricien qualifié afin de remplacer les matériaux présentant des parties actives nues sous tension</p>

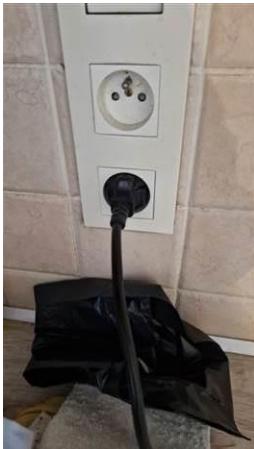
<p>Photo PhEle003 Libellé de l'anomalie : B3.3.6 a2 Au moins un socle de prise de courant comporte une broche de terre non reliée à la terre. Commentaire : Absence de prise de terre Remarques : Présence de circuits électriques non équipés de conducteurs de protection ; Faire intervenir un électricien qualifié afin d'installer des conducteurs de protection sur les circuits qui n'en sont pas équipés (Cuisine)</p>

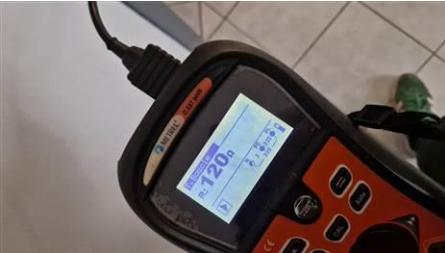
<p>Photo PhEle004 Libellé de l'anomalie : B3.3.1 d La valeur de la résistance de la prise de terre n'est pas adaptée au courant différentiel résiduel (sensibilité) du ou des dispositifs différentiels protégeant l'ensemble de l'installation électrique. Remarques : Valeur de la résistance de la prise de terre inadaptée au(x) dispositif(s) différentiel(s) ; Faire intervenir un électricien qualifié afin d'adapter la prise de terre au(x) dispositif(s) différentiel(s) (valeur prise de terre de 120 Ohms)</p>

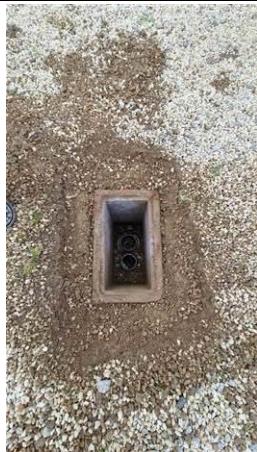
Photo n° PhAss001
Localisation : Eau Usée
Description : Type de raccordement : Siphon
disconnecteur
