## Résumé de l'expertise N° 2024/01/16 SCI LES COCOTIERS 17 BIS

Adresse : ..... **17 Bis Route de triaize**

# DPE Diagnostic de performance énergétique (logement)

## Etat de l'Installation Intérieure d'Électricité

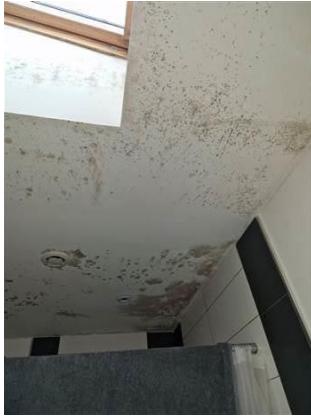
Localisation	Liste des ouvrages, parties d'ouvrages	Observations et constatations diverses	Photos
SDE	plafond	Moisissures

plafond	probleme d'humidité SDE

Verifier le bon fonctionnement de la vmc car enormément d'humidité dans la SDE ; et revoir les problèmes de fissures surtout derrière la SDE.  
mettre un système de programmation pour le système de chauffage ou passer sur une PAC air/air

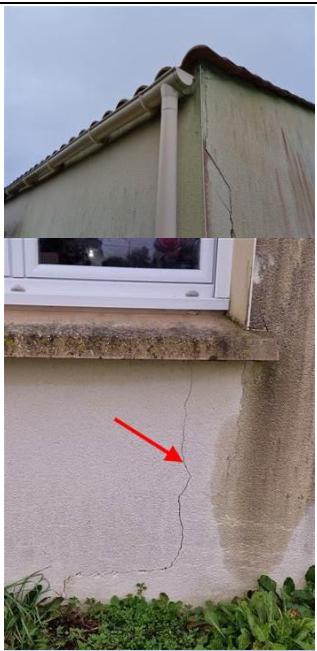
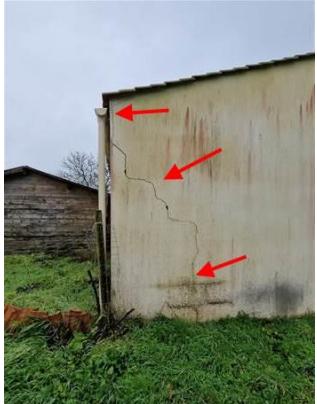
Enduit murs extérieur	Murs EST.SUD.OUEST	Présence de fissures sur murs et enduits extérieur

Parties extérieures	enduit	présence de fissures sur facade avant et arriere

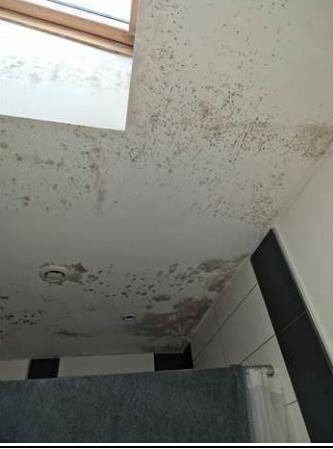
<p><b>Photo n° PhTer002</b> <b>Localisation :</b> SDE <b>Ouvrage :</b> plafond <b>Parasite :</b> Moisissures <b>Informations complémentaires :</b> problème d'humidité SDE</p>

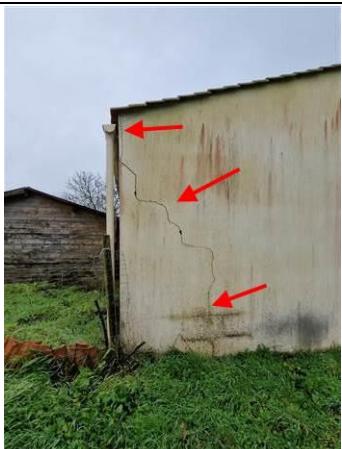
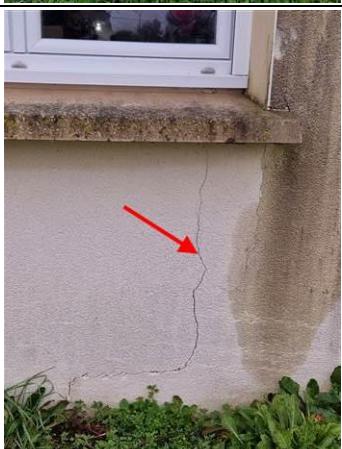
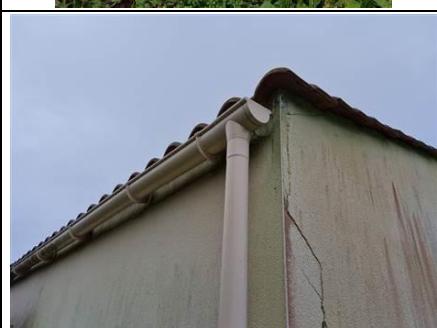
**Photo n° PhTer003**  
**Localisation :** Enduit murs extérieur  
**Ouvrage :** Murs EST.SUD.OUEST  
**Informations complémentaires :** Présence de fissures sur murs et enduits extérieur
