Constat de risque d'exposition au plomb CREP

Numéro de dossier : **27676POINT**
Norme méthodologique employée : **AFNOR NF X46-030**
Arrêté d'application : **Arrêté du 19 août 2011**
Date du repérage : **02/12/2024**

Adresse :**44 Rue de la clairaye**
Commune :**85400 LUÇON**

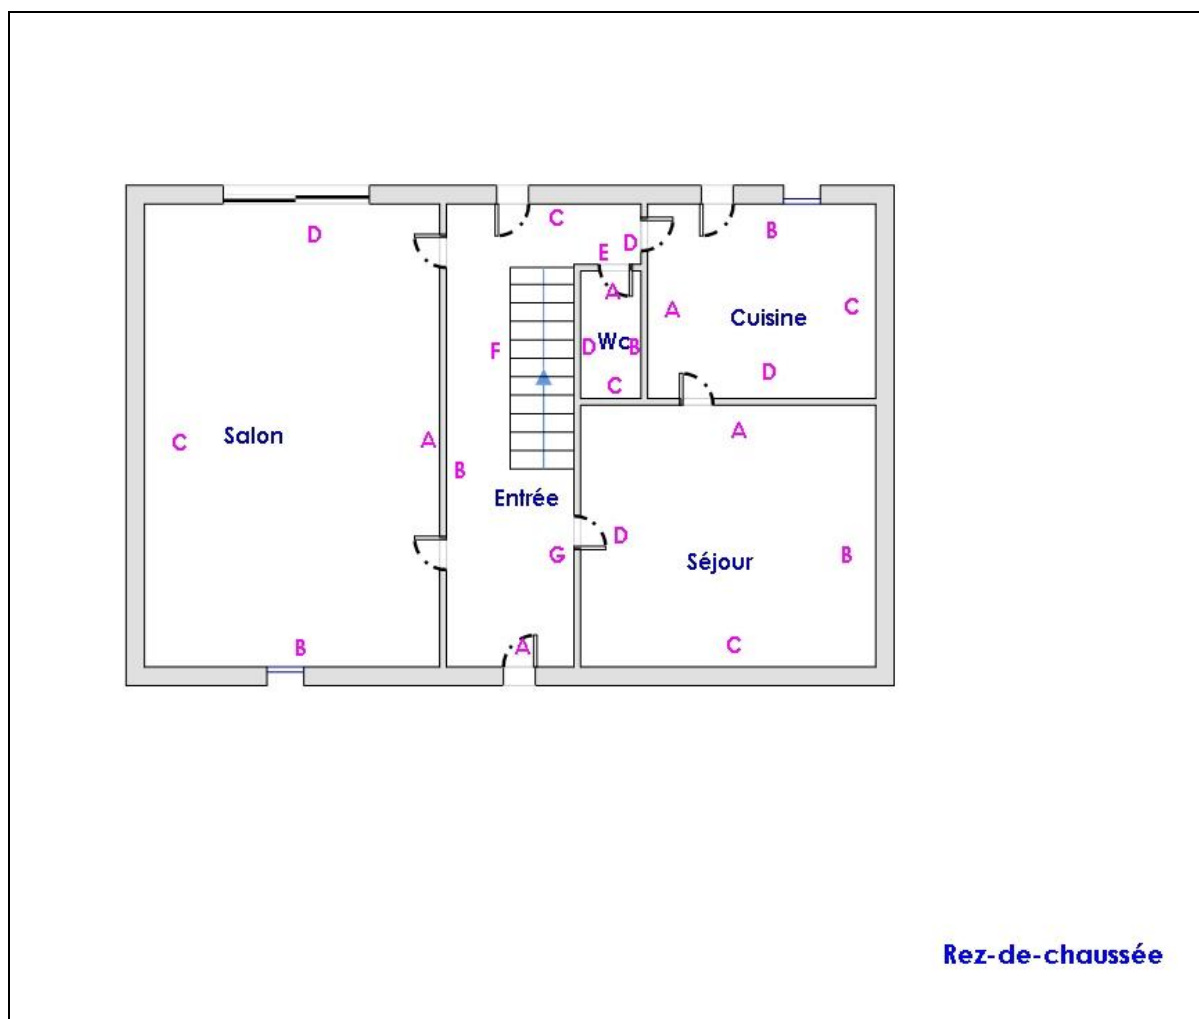
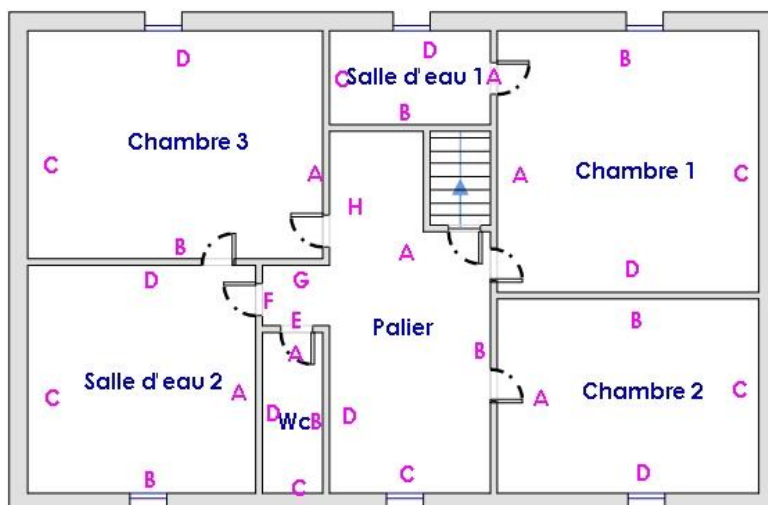
Localisation des mesures sur croquis de repérage

Afin de faciliter la localisation des mesures, l'auteur du constat divise chaque local en plusieurs zones, auxquelles il attribue une lettre (A, B, C ...) selon la convention décrite ci-dessous.

La convention d'écriture sur le croquis et dans le tableau des mesures est la suivante :

- la zone de l'accès au local est nommée «A» et est reportée sur le croquis. Les autres zones sont nommées «B», «C», «D», ... dans le sens des aiguilles d'une montre ;
- la zone «plafond» est indiquée en clair.
