DOSSIER DE DIAGNOSTIC TECHNIQUE
2024.10.04.42849.WATTIAU
Date du repérage : 18/10/2024

Rapport de l'état relatif à la présence de termites dans le bâtiment

Etat de l'Installation Intérieure de Gaz

Etat de l'Installation Intérieure d'Electricité

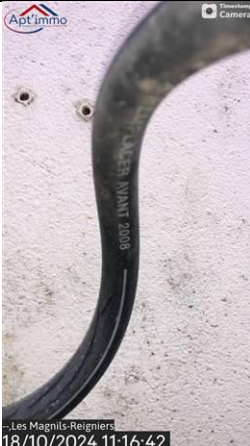
18/10/2024 11:16:42

18/10/2024 11:20:09
C.6 - 7d4 Lyres GPL	A1	La date limite d'utilisation de la lyre GPL en caoutchouc armé n'est pas lisible ou est dépassée. Remarques : La date limite d'utilisation de la lyre GPL est dépassée (Extérieur - Terrasse)

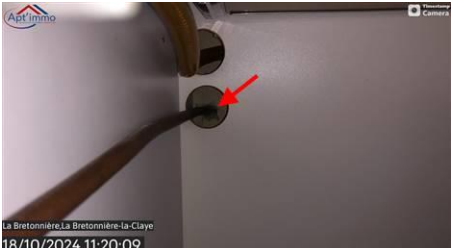
<p>Photo n° Ph007</p> <p>5 : l'espace annulaire de la canalisation gaz à la pénétration dans le logement est obturé. Si oui, il est obturé. (Nota: ce libellé comporte une erreur et sera prochainement corrigé par l'AFNOR pour être remplacé par "l'espace annulaire de la canalisation gaz à la pénétration dans le logement n'est pas obturée.")</p>

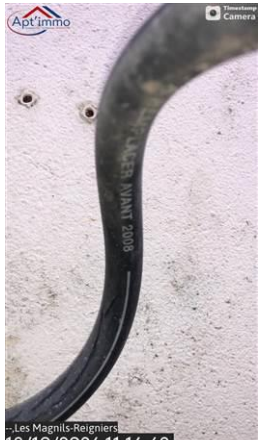
<p>Photo n° Ph008</p> <p>7d4 : la date limite d'utilisation de la lyre GPL en caoutchouc armé n'est pas lisible ou est dépassée. La date limite d'utilisation de la lyre GPL est dépassée</p>

L'installation comporte des anomalies de type A2 qui devront être réparées dans les meilleurs délais.

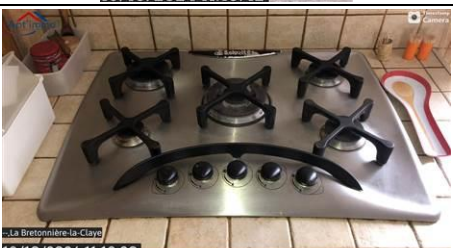
<p>Photo n° Ph009</p> <p>Localisation : Cuisine</p> <p>Cuisinière SCHOLTES (Type : Non raccordé)</p>

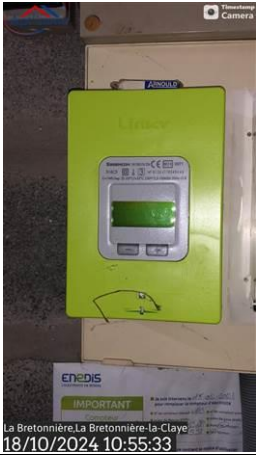
<p>Photo du Compteur électrique</p>

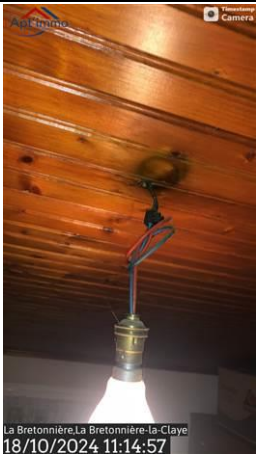
<p>Photo Ph001 Libellé de l'anomalie : L'installation électrique comporte au moins une connexion avec une partie active nue sous tension accessible. Remarques : Présence de connexion de matériel électrique présentant des parties actives nues sous tension - Dominos sans boîtier de connexion (1er étage - Palier, 1er étage - Chambre 3)</p>

L'installation intérieure d'électricité comporte une ou des anomalies pour laquelle ou lesquelles il est vivement recommandé d'agir afin d'éliminer les dangers qu'elle(s) présente(nt).

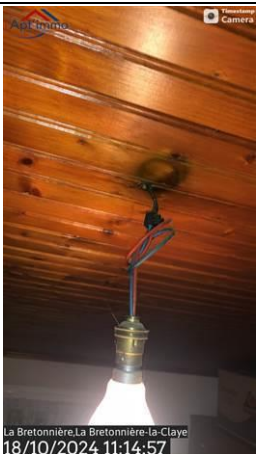
<p>Photo Ph002 Libellé de l'anomalie : L'installation comporte au moins un matériel électrique inadapté à l'usage. Remarques : Douille métal non relié à la terre (1er étage - Chambre 3)</p>

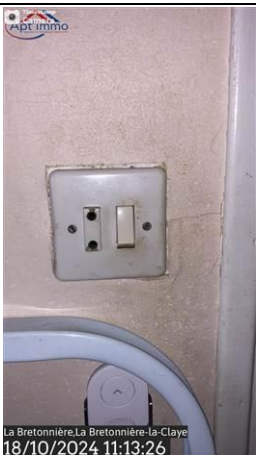
<p>La Bretonnière-La Bretonnière-la-Claye 18/10/2024 11:13:26</p>	<p>Photo Ph005 Libellé de l'information complémentaire : Au moins un socle de prise de courant n'est pas de type à obturateur</p>
  <p>La Bretonnière-La Bretonnière-la-Claye 18/10/2024 11:13:26</p>	<p>Photo Ph006 Libellé de l'information complémentaire : Au moins un socle de prise de courant ne possède pas un puits de 15 mm. Remarques : L'ensemble des prises de courant ne possède pas de puits de 15 mm</p>
