DOSSIER DE DIAGNOSTIC TECHNIQUE

2024.06.12.42118.JAUD
Date du repérage : 24/06/2024

Propriétaire : **Mr JAUD CHRISTIAN**

Adresse : **17 RUE DES MIMOSAS**

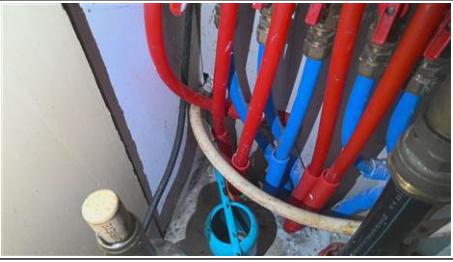
<p>Photo n° Ph001 7d4 : la date limite d'utilisation de la lyre GPL en caoutchouc armé n'est pas lisible ou est dépassée. La date limite d'utilisation de la lyre GPL est dépassée</p>

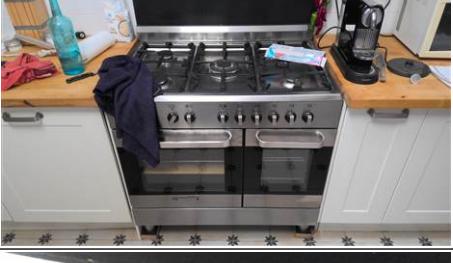
<p>Photo n° Ph002 Localisation : RDC - Cuisine Cuisinière LA GERMANIA (Type : Non raccordé)</p>

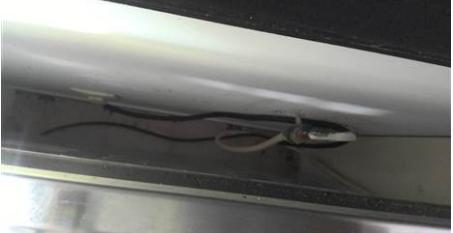
<p>Photo n° Ph003 11a : au moins un appareil est raccordé en gaz avec un tube souple. Le matériel n'est pas autorisé; Faire intervenir un installateur gaz qualifié afin de remplacer le matériel existant par du matériel autorisé</p>
