Résumé de l'expertise n° 40166 - GILBERT

Adresse : **128 Rue d'Antes**
 Commune : **79000 NIORT**

Rapport de l'état relatif à la présence de termites dans le bâtiment

Etat de l'Installation Intérieure d'Électricité

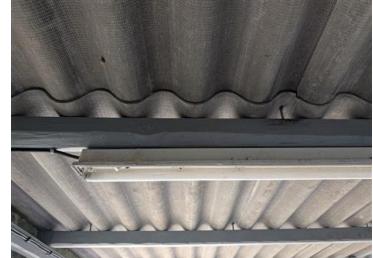
Localisation	Identifiant + Description	Photo
Bâtiment (s) Annexe (s) - Abri	<u>Identifiant:</u> ZPSO-001 <u>Description:</u> Plaques en fibres-ciment <u>Composant de la construction:</u> 1 - Couvertures, Toitures, Terrasses et étanchéités - Plaques ondulées et planes <u>Partie à sonder:</u> Plaques en fibres-ciment (y compris plaques « sous tuiles ») <u>Liste selon annexe.13-9 du CSP:</u> B <u>Justificatif:</u> sur jugement de l'opérateur

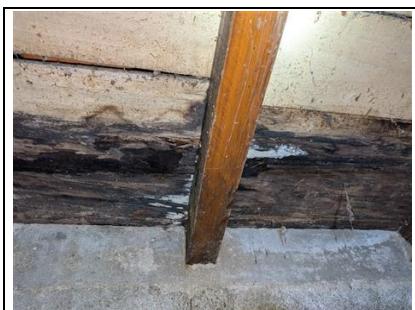
Photo n° PhTer001
Localisation : Bâtiment (s) Annexe (s) - Débarris
Ouvrage : Plafond - Charpente : Pannes,
Chevrons, Volige : Bois
Parasite : --- Champignons lignivores ---

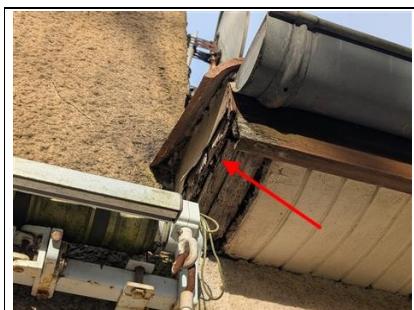
Photo n° PhTer002
Localisation : Parties extérieures
Ouvrage : Habillage chaîneau en bois
