Dossier TECHNIQUE IMMOBILIER

Référence du dossier	24/IMO/2160
Date de repérage	10/10/2024

Rapport de l'état relatif à la présence de termites dans le bâtiment

Adresse : **63 Avenue Michel Rambaud**

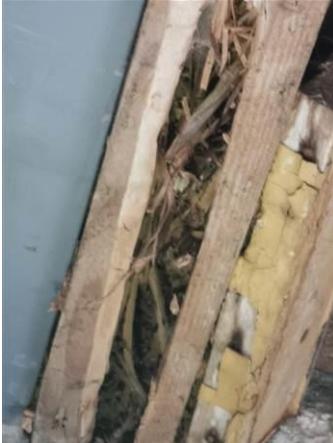
Garage 2	Poutres	Présence d'indices d'infestation de termites identifiés sur la photo : PhTer001 Détails : altérations dans le bois, bois d'apparence feuilleté (dégradation(s) importante(s))	
	Sol - Béton	Absence d'indice *	
	Mur - Parpaings	Absence d'indice *	
	Plafond - Fibro-ciment	Absence d'indice *

<p>Photo n° PhTer001 Localisation : Garage 2 Ouvrage : Poutres Parasite : Présence d'indices d'infestation de termites Indices : altérations dans le bois, bois d'apparence feuilletté (dégradation(s) importante(s))</p>
---	---

Nota 2 : Dans le cas de la présence de termites, il est rappelé l'obligation de déclaration en mairie de l'infestation prévue aux articles L.133-4 et R. 133-3 du code de la construction et de l'habitation.
