DOSSIER DE DIAGNOSTIC TECHNIQUE

2025.02.13.43712.JOYAUX
Date du repérage : 25/02/2025

Adresse : **45 rue Pasteur**

Commune : **85460 - L AIGUILLOU SUR MER**

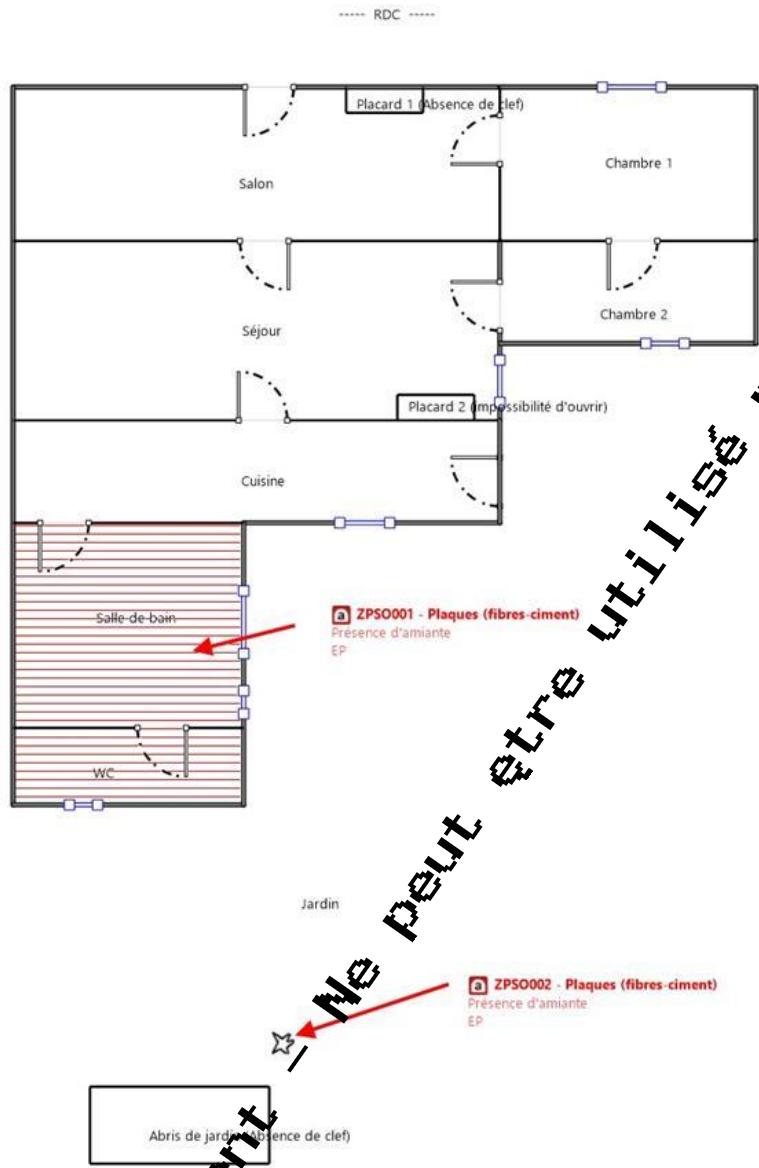
7.1 - Annexe - Schéma de repérage

Combles (Sécurité insuffisante)

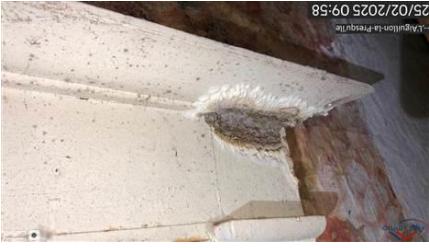
<p>Photo n° Ph015 Localisation : RDC - Chambre 1 Ouvrage : Sol - Parquet Mur - A, B, C, D - Plâtre ou assimilé et Tapisserie Plafond - Bois et Peinture Porte 1 - A - Bois et Peinture Porte 2 - D - Bois et Peinture Fenêtre - B - Bois et Peinture Embrasure fenêtre - B - Plâtre ou assimilé et Peinture Allège fenêtre - B - Plâtre ou assimilé et Peinture Moulure porte 1 - A - Bois et Peinture Moulure porte 2 - D - Bois et Peinture Volets - B - Bois et Peinture Cheminée linteau - C - Pierre et Peinture Cheminée jambage - C - Pierre et Peinture Cheminée contre cœur - C - Pierre et Peinture Parasite : Présence d'indices d'infestation d'autres agents de dégradation biologique du bois Indices : décoloration du bois, dégradation du bois, présence de spore</p>

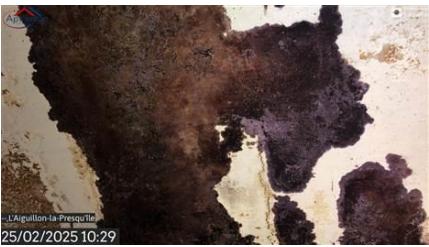
<p>Photo n° Ph016 Localisation : RDC - Cuisine Ouvrage : Sol - Carrelage et Brut Mur - A, B, C, D - Plâtre ou assimilé et Peinture Plafond - Bois et Peinture Plinthes - Carrelage et Brut Fenêtre 1 - B - Bois et Peinture Fenêtre 2 - C - Bois et Peinture Porte 1 - A - Bois et Peinture Porte 2 - C - Bois et Peinture Embrasure fenêtre - C - Plâtre ou assimilé et Peinture Moulure porte - B - Bois et Peinture Parasite : Présence d'indices d'infestation d'autres agents de dégradation biologique du bois Indices : décoloration du bois, dégradation du bois, présence de spore</p>

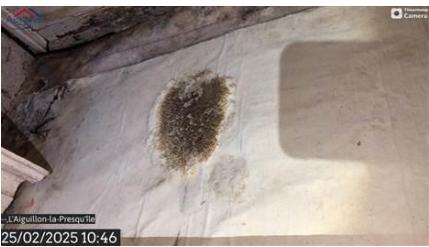
<p>Photo n° Ph017 Localisation : RDC - Salle de bain Ouvrage : Plafond - Bois et Peinture Sol - Parquet Mur - A, B, C, D - Plâtre ou assimilé et Tapisserie Plafond - Bois et Peinture Porte 1 - A - Bois et Peinture Porte 2 - C - Bois et Peinture Embrasure porte - A - Plâtre ou assimilé et Peinture Porte 3 - B - Bois et Peinture Moulure porte 1 - B - Bois et Peinture Moulure porte 2 - C - Bois et Peinture Volets - A - Bois et Peinture Porte 4 - A - Bois et Peinture Cheminée linteau - B - Pierre et Peinture Cheminée jambage - B - Pierre et Peinture Cheminée contre cœur - B - Pierre et Peinture, Cimaises sur une hauteur de 80cm sur la totalité des murs Parasite : Présence d'indices d'infestation d'autres agents de dégradation biologique du bois Indices : dégradation du bois, présence de spore</p>

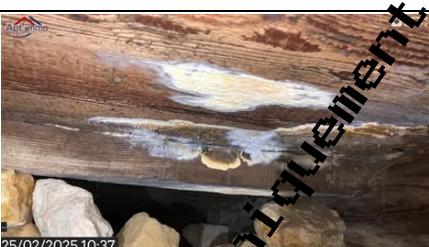
<p>Photo n° Ph018 Localisation : Sous sol - Vide sanitaire Ouvrage : Sol - Terre battue Mur - Pierre Plafond - Bois Porte(s) en bois Parasite : Présence d'indices d'infestation d'autres agents de dégradation biologique du bois Indices : décoloration du bois, dégradation du bois</p>

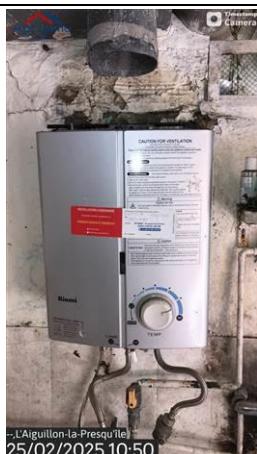
Photo n° Ph001
Localisation : Salle de bain
Chauffe-eau Rinnai (Type : Non raccordé)

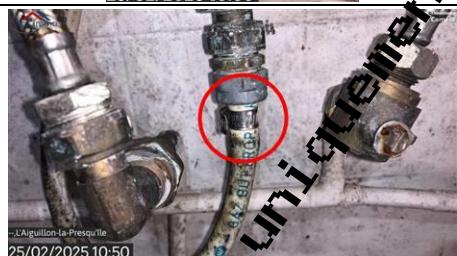
Photo n° Ph002
11a : au moins un appareil est raccordé en gaz avec un tube souple. (Salle de bain)
Le matériel n'est pas autorisé; Faire intervenir un installateur gaz qualifié
afin de remplacer le matériel existant par du matériel autorisé

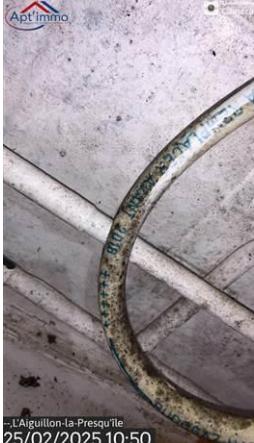
C.10 - 14 Raccordement en gaz des appareils par tuyaux non rigides	A1	La date limite d'utilisation du tuyau d'alimentation n'est pas lisible ou est dépassée. (Chauffe-eau Rinnai Reu-55rt) Remarques : (Salle de bain) La date limite d'utilisation du tuyau non rigide est dépassée (RDC - Salle de bain)

<p>..L'Aiguillon-la-Presqu'ile 25/02/2025 10:50</p>	<p>Photo n° Ph003 14 : la date limite d'utilisation du tuyau d'alimentation n'est pas lisible ou est dépassée. (Salle de bain) La date limite d'utilisation du tuyau non rigide est dépassée</p>

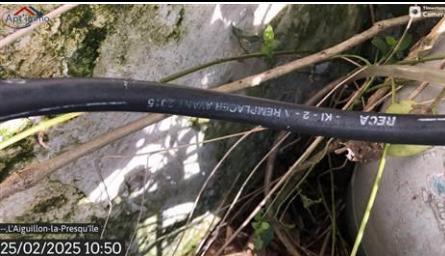
<p>..L'Aiguillon-la-Presqu'ile 25/02/2025 10:50</p>	<p>Photo n° Ph014 7d4 : la date limite d'utilisation de la lyre GPL en caoutchouc armé n'est pas lisible ou est dépassée. La date limite d'utilisation de la lyre GPL est dépassée</p>

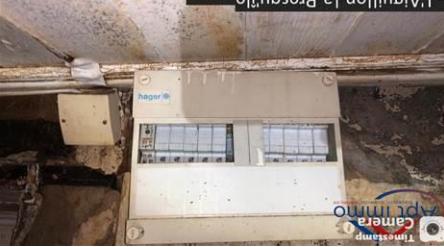
--L'Aiguillon-la-Presqu'ile	Photo n° Ph005 B11 a3 Il n'y a aucun dispositif différentiel à haute sensibilité inf. ou égal à 30 mA.

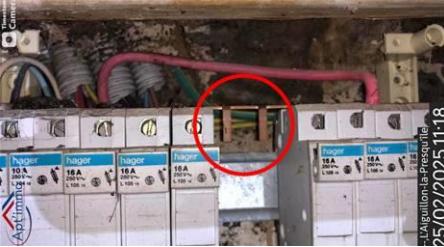
--L'Aiguillon-la-Presqu'ile 25/02/2025 11:18	Photo Ph008 Libellé de l'anomalie : L'installation électrique comporte au moins une connexion avec une partie active nue sous tension accessible. Remarques : Présence de connexion de matériel électrique présentant des parties actives nues sous tension (RDC - Salon)

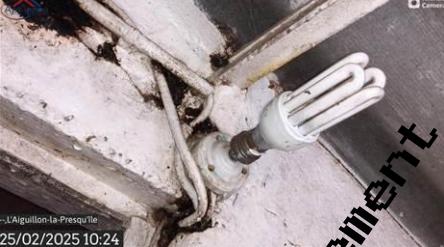
--L'Aiguillon-la-Presqu'ile 25/02/2025 10:24	Photo Ph009 Libellé de l'anomalie : L'installation comporte au moins un matériel électrique vétuste. Remarques : Présence de matériel électrique vétuste (douilles porcelaines) (RDC - Cuisine)

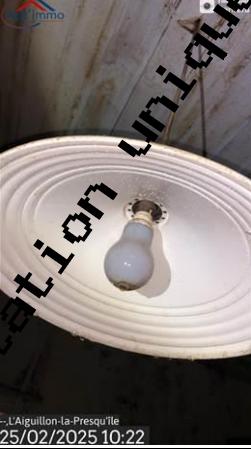
--L'Aiguillon-la-Presqu'ile 25/02/2025 10:22	Photo Ph010 Libellé de l'anomalie : L'installation comporte au moins un matériel électrique inadapté à l'usage. Remarques : Douille métal non relié à la terre

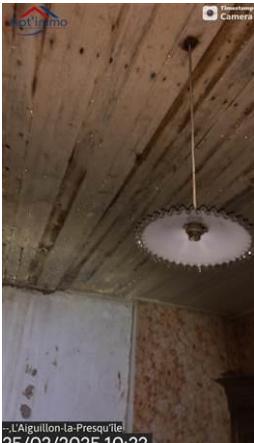
--L'Aiguillon-la-Presqu'ile 25/02/2025 10:22	<p>Photo Ph011 Libellé de l'anomalie : Au moins un circuit (n'alimentant pas des socles de prises de courant) n'est pas relié à la terre. Remarques : Présence de circuits électriques (luminaires) non équipés de conducteurs de protection (terre)</p>

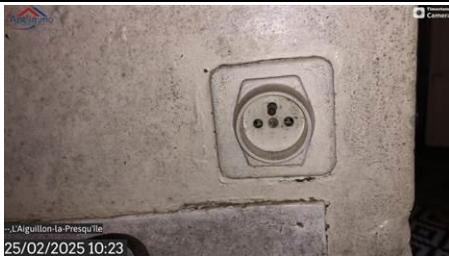
--L'Aiguillon-la-Presqu'ile 25/02/2025 10:23	<p>Photo Ph012 Libellé de l'information complémentaire : Au moins un socle de prise de courant n'est pas de type à obturateur Remarques : Présence de socles de prises non équipés d'obturateur</p>

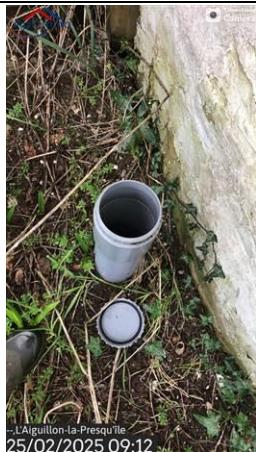
Photo n° Ph013
Localisation : Eau Usée
Description : Type de raccordement : Regard
