## Dossier Technique Immobilier n° 24745-ROUET

Date du repérage : 03/04/2023

Adresse : ..... 5 Route de saint-aubin

Commune : 85400 SAINTE-GEMME-LA-PLAINE

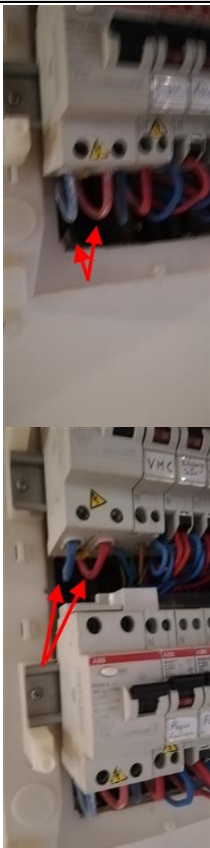
| Domaines | Anomalies | Photo |
|--|--|---|
| <p>3. Dispositif de protection contre les surintensités adapté à la section des conducteurs, sur chaque circuit</p> | <p>La section des conducteurs de la canalisation alimentant le seul tableau n'est pas adaptée au courant de réglage du disjoncteur de branchement.</p> <p><b>Remarques :</b> La section des conducteurs de la canalisation alimentant le tableau de répartition est inadaptée au courant de réglage du disjoncteur de branchement ; <b>Faire intervenir un électricien qualifié afin de remplacer les conducteurs d'alimentation du tableau par des conducteurs de section adaptée (Rez de chaussée - Cuisine)</b></p> | |
| <p>5. Matériels électriques présentant des risques de contacts directs avec des éléments sous tension - Protection mécanique des conducteurs</p> | <p>L'Enveloppe d'au moins un matériel est manquante ou détériorée.</p> <p><b>Remarques :</b> Présence de matériel électrique avec manque cache de protection. (1er étage - Escalier)</p> | |

**Il y aurait lieu de faire appel à un électricien qualifié pour réparer les anomalies citées dans les plus bref délais.**
