Dossier Technique Immobilier n° 24746-ROUET

Date du repérage : 03/04/2023

Adresse : **Route de saint-aubin**

Commune : **85400 SAINTE-GEMME-LA-PLAINE**

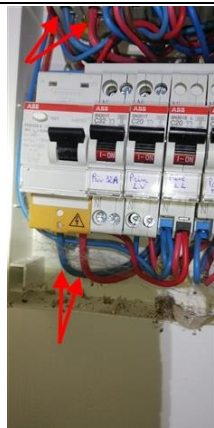
3. Dispositif de protection contre les surintensités adapté à la section des conducteurs, sur chaque circuit	<p>La section des conducteurs de la canalisation alimentant le seul tableau n'est pas adaptée au courant de réglage du disjoncteur de branchement.</p> <p>Remarques : La section des conducteurs de la canalisation alimentant le tableau de répartition est inadaptée au courant de réglage du disjoncteur de branchement ; Faire intervenir un électricien qualifié afin de remplacer les conducteurs d'alimentation du tableau par des conducteurs de section adaptée (Rez de chaussée - Dégagement)</p>

Il y aurait lieu de faire appel à un électricien qualifié pour réparer les anomalies citées dans les plus brefs délais.

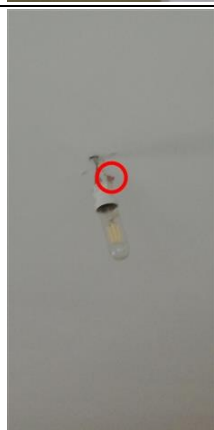
5. Matériels électriques présentant des risques de contacts directs avec des éléments sous tension - Protection mécanique des conducteurs	<p>L'installation électrique comporte au moins une connexion avec une partie active nue sous tension accessible.</p> <p>Remarques : Présence de connexion de matériel électrique présentant des parties actives nues sous tension (Type dominos) (Rez de chaussée - Salle à manger / Cuisine)</p>
