## DOSSIER DE DIAGNOSTIC TECHNIQUE

**2024.12.10.43293.JEROME**  
**Date du repérage : 17/12/2024**

Adresse : **10 avenue Georges Clémenceau**

Commune : **85580 - GRUES**

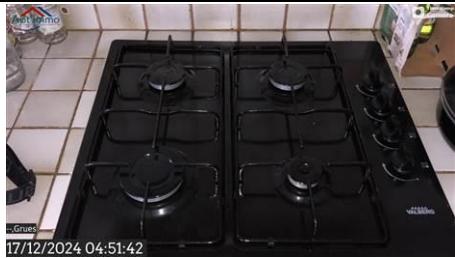
Photo n° Ph007  
Localisation : Cuisine  
Cuisinière Valberg (Type : Non raccordé)

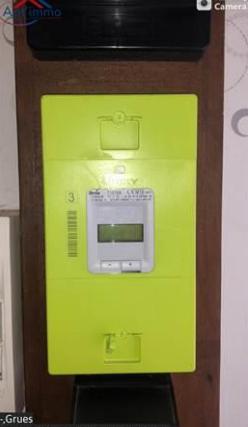
17/12/2024 03:47:20	<p>Photo du Compteur électrique</p>

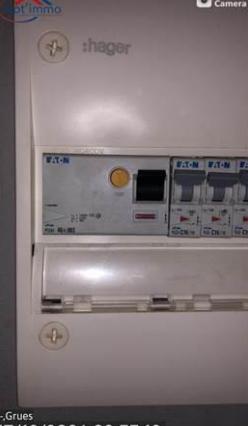
17/12/2024 03:55:12	<p>Photo n° Ph001 B11 a1 L'ensemble de l'installation électrique est protégée par au moins un dispositif différentiel à haute sensibilité inf. ou égal à 30 mA.</p>

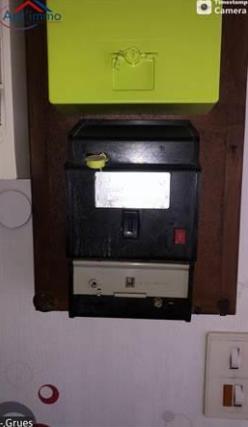
17/12/2024 03:55:05	<p>Photo Ph002 Libellé de l'anomalie : La manœuvre du bouton test du (des) dispositif(s) de protection différentielle n'entraîne pas (son) leur déclenchement. Remarques : Contrôle impossible ; Absence de bouton test sur le dispositif différentiel de protection (DDR) (RDC - Cuisine)</p>

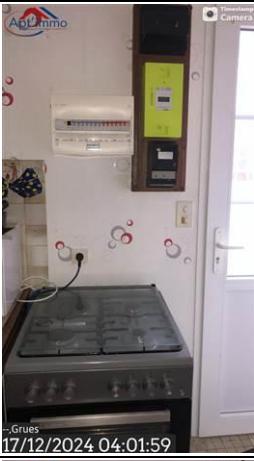
<p><b>Photo Ph003</b> Libellé de l'anomalie : Le (les) tableau(x) de répartition et/ou le disjoncteur de branchement sont placés dans un endroit non admis (sous un point d'eau ou au-dessus de feux ou de plaques de cuisson). Remarques : Le tableau de répartition est placé au dessus d'un feux ou de plaques de cuisson ; Faire intervenir un électricien qualifié afin de déplacer le tableau de répartition ou supprimer le feux ou les plaques de cuisson situé(s) au dessous (RDC - Cuisine)</p>

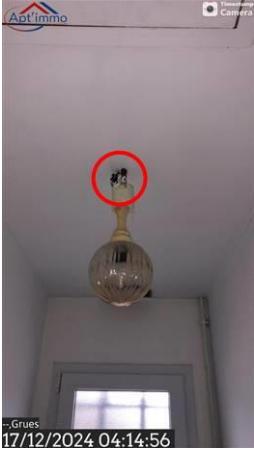
<p><b>Photo Ph004</b> Libellé de l'anomalie : L'installation électrique comporte au moins une connexion avec une partie active nue sous tension accessible. Remarques : Présence de connexion de matériel électrique présentant des parties actives nues sous tension - Dominos sans boîtier de connexion (RDC - WC)</p>

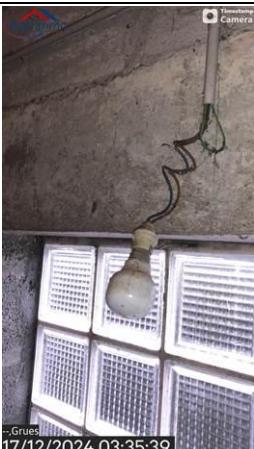
<p><b>Photo Ph005</b> Libellé de l'anomalie : Au moins un circuit (n'alimentant pas des socles de prises de courant) n'est pas relié à la terre. Remarques : Présence de circuits électriques (luminières) non équipés de conducteurs de protection (terre) (RDC - WC)</p>

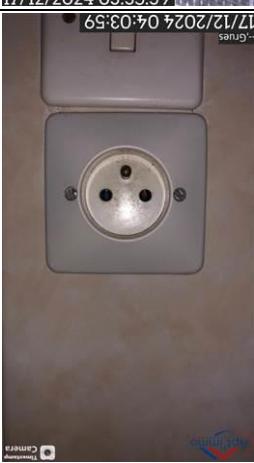
<p><b>Photo Ph006</b> Libellé de l'information complémentaire : Au moins un socle de prise de courant n'est pas de type à obturateur. Remarques : Présence de socles de prises non équipés d'obturateur (RDC - Cuisine, RDC - Chambre 2)</p>

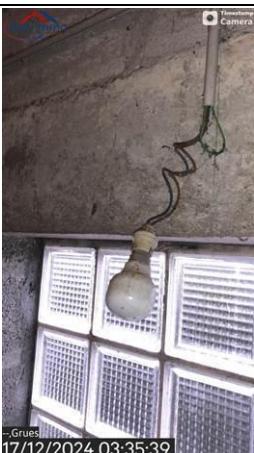
**Photo Ph008**

Libellé de l'anomalie : L'installation comporte au moins un matériel électrique inadapté à l'usage.
