Résumé de l'expertise

N° 2024/06/25 GATTEAU

Adresse : **76 Rue nationale**

Commune : **85400 SAINTE-GEMME-LA-PLAINE**

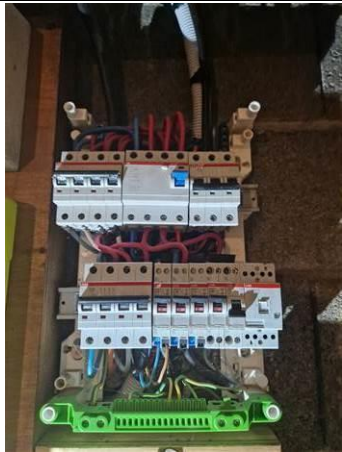
Photo n° PhEle001
B11 a2 Une partie seulement de l'installation électrique est protégée par au moins un dispositif différentiel à haute sensibilité inf. ou égal à 30 mA.

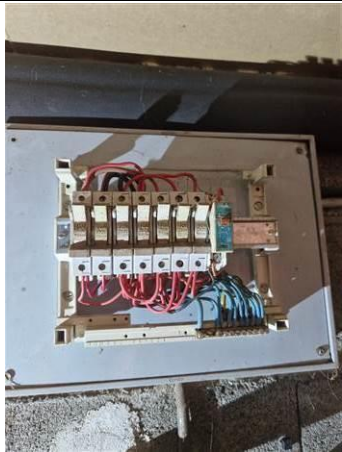
Photo PhEle002
Libellé de l'anomalie : B4.3 c Plusieurs circuits disposent d'un conducteur neutre commun dont les conducteurs ne sont pas correctement protégés contre les surintensités.
Commentaire : neutre commun
Remarques : Présence de conducteur(s) neutre(s) commun(s) à plusieurs circuits avec des conducteurs de phase non regroupés sous la même protection contre les surintensités ; Faire intervenir un électricien qualifié afin de regrouper les conducteurs de phase sous une même protection ou de supprimer le(s) conducteur(s) neutre(s) commun(s)

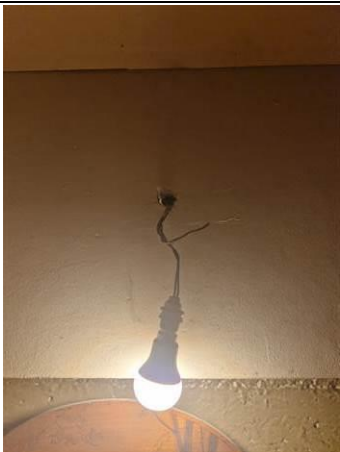
Photo PhEle003
Libellé de l'anomalie : B7.3 e L'installation électrique comporte au moins un dispositif de protection avec une partie active nue sous tension accessible.
Commentaire : Présence de risques de contact direct avec des éléments sous tension
Remarques : Présence de dispositif de protection de matériel électrique présentant des parties actives nues sous tension ; Faire intervenir un électricien qualifié afin de remplacer les matériels présentant des parties actives nues sous tension

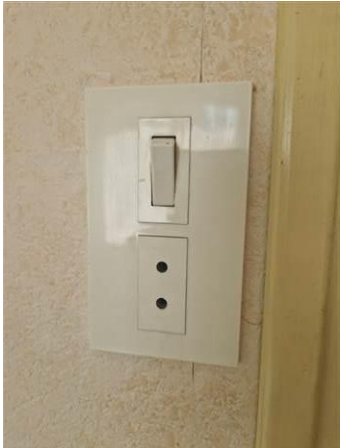
Photo PhEle004
Libellé de l'anomalie : B3.3.6 a1 Au moins un socle de prise de courant ne comporte pas de broche de terre.

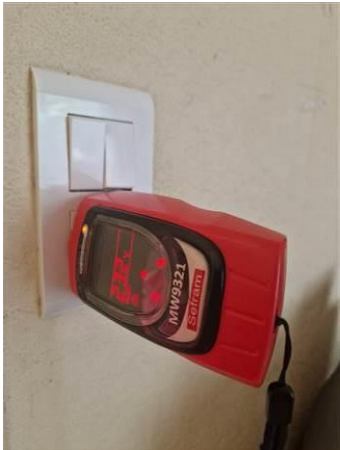
Photo PhEle005
Libellé de l'anomalie : B3.3.6 a2 Au moins un socle de prise de courant comporte une broche de terre non reliée à la terre.
Commentaire : Absence de prise de terre
Remarques : (prise chambre 3)

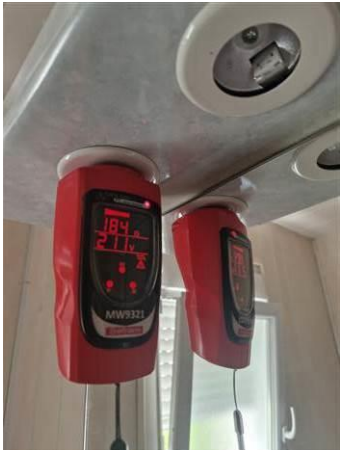
Photo PhEle006
Libellé de l'anomalie : B3.3.1 d La valeur de la résistance de la prise de terre n'est pas adaptée au courant différentiel résiduel (sensibilité) du ou des dispositifs différentiels protégeant l'ensemble de l'installation électrique.
Remarques : Valeur de la résistance de la prise de terre inadaptée au(x) dispositif(s) différentiel(s) ; Faire intervenir un électricien qualifié afin d'adapter la prise de terre au(x) dispositif(s) différentiel(s) (Prise de terre de 165 Ohms revoir la prise de terre)

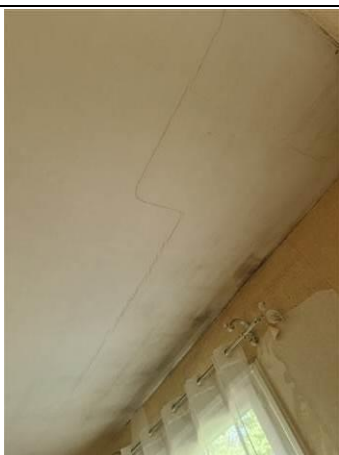
PHOTO N° PHTER001
LOCALISATION : PLAFOND CH3
OUVRAGE : FISSURES PLAFOND
