Résumé de l'expertise N° 2024/03/27 MATHIEU

Adresse : **3 Rue principale**
Commune : **85320 PEAULT**

Périmètre de repérage :.... **MAISON AVEC S SOL**

DPE Diagnostic de performance énergétique (logement)

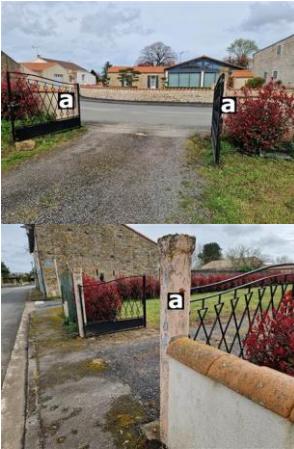
| Localisation | Identifiant + Description | Conclusion (justification) | Etat de conservation** et préconisations* | Photo |
|---|---|---|--|---|
| Parties extérieures | Identifiant: ZPSO-002 Description: Conduits de ventilation <u>Liste selon annexe.13-9 du CSP:</u> B | Présence d'amiante (Sur décision de l'opérateur) | Matériau non dégradé Résultat EP** Préconisation : Il est recommandé de réaliser une évaluation périodique. Recommandation : Voir les Mesures d'ordre général – Obligations réglementaires | |

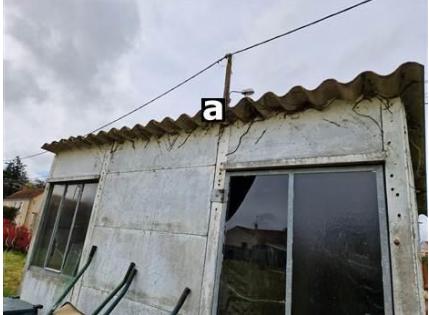
| | <p>Photo n° PhA001 Localisation : cabanon Ouvrage : Plaques ondulées Partie d'ouvrage : Plaques en fibres-ciment Description : Plaques en fibres-ciment</p> |

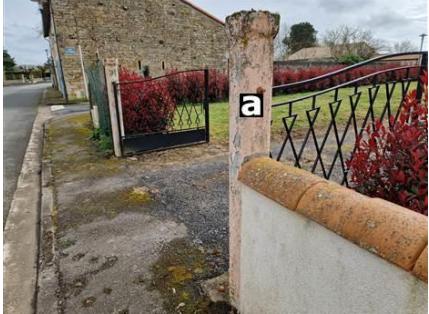
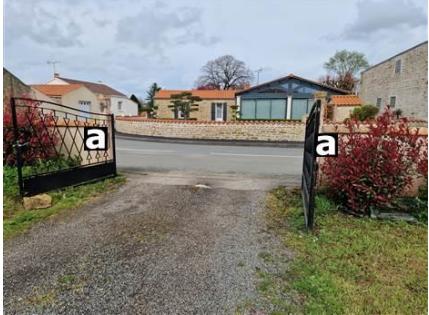
| | <p>Photo n° PhA002 Localisation : Parties extérieures Ouvrage : Eléments ponctuels Partie d'ouvrage : Conduits de ventilation Description : Conduits de ventilation</p> |

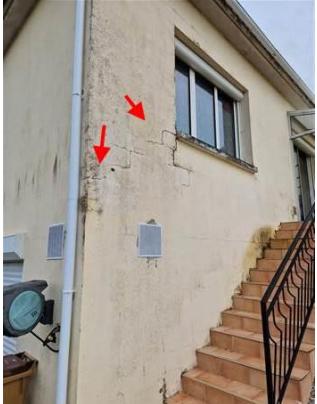
| Localisation | Liste des ouvrages, parties d'ouvrages | Observations et constatations diverses | Photos |
|---|--|---|---|
| Façade | facade fissures | remettre la façade étanche , par isolation extérieur ou peinture spécial façade extérieur | |

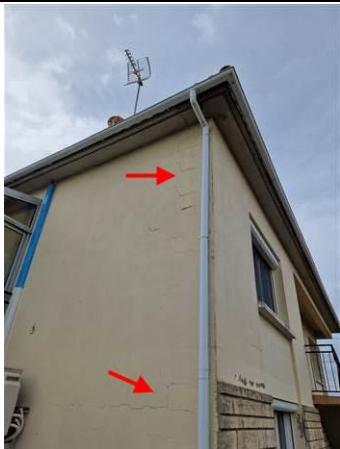
Photo n° PhTer001

Localisation : Façade

Ouvrage : façade fissures
