# DPE Diagnostic de performance énergétique (logement)

N°ADEME : [2585E09925270](#)  
Etabli le : 24/03/2025  
Valable jusqu'au : 23/03/2035

Adresse : **5, Rue des 3 Pigeons**  
**85400 LUCON**

Type de bien : Maison Individuelle  
Année de construction : Avant 1948  
Surface de référence : **104,7 m²**

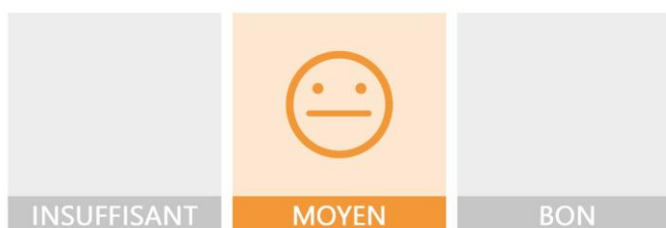
## Confort d'été (hors climatisation)\*

Les caractéristiques de votre logement améliorant le confort d'été :

logement traversant

fenêtres équipées de volets extérieurs

toiture isolée
