# DOSSIER DE DIAGNOSTICS TECHNIQUES

Référence : 3638 TURCAUD CAPPELLE 09.01.25

Bien :	Maison individuelle
Adresse :	<b>5 Square des châtaigniers 85320 MAREUIL-SUR-LAY-DISSAIS</b>
Numéro de lot :	
Référence Cadastrale :	AO - 92

**RAPPORT N° 3638 TURCAUD CAPPELLE 09.01.25**

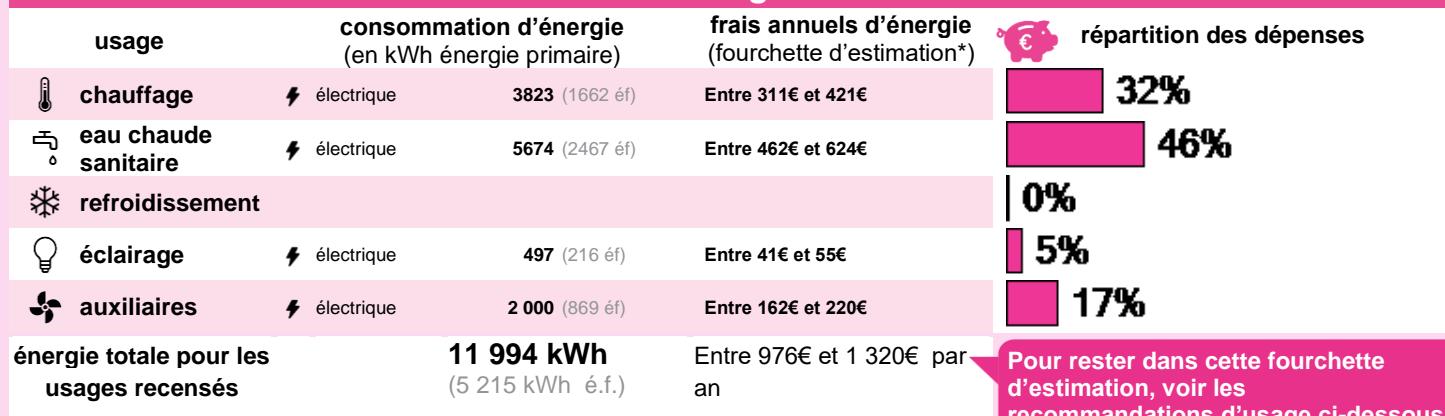
## Montants et consommations annuels d'énergie

Conventionnellement, ces chiffres sont donnés pour une température de chauffage de 19°C réduite à 16°C la nuit ou en cas d'absence du domicile, une climatisation réglée à 28°C (si présence de climatisation), et une consommation d'eau chaude de 115,64l par jour.

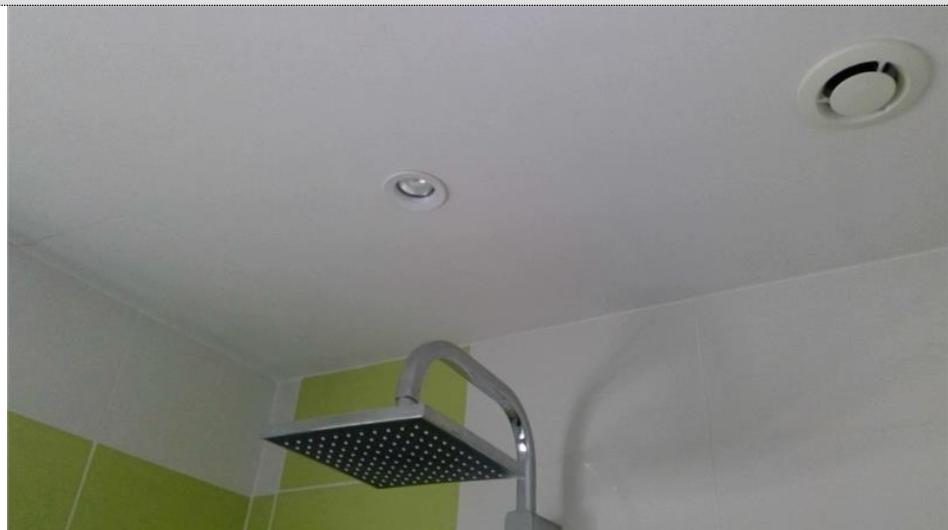
Point de contrôle N° B.6.3.1 a)

<u>Description :</u>	Local contenant une baignoire ou une douche : l'installation électrique ne répond pas aux prescriptions particulières appliquées à ce local (adéquation entre l'emplacement où est installé le MATERIEL ELECTRIQUE et les caractéristiques de ce dernier – respect des règles de protection contre les chocs électriques liées aux zones).
<u>Observation(s)</u>	Point lumineux non étanche
<u>Localisation :</u>	SDB

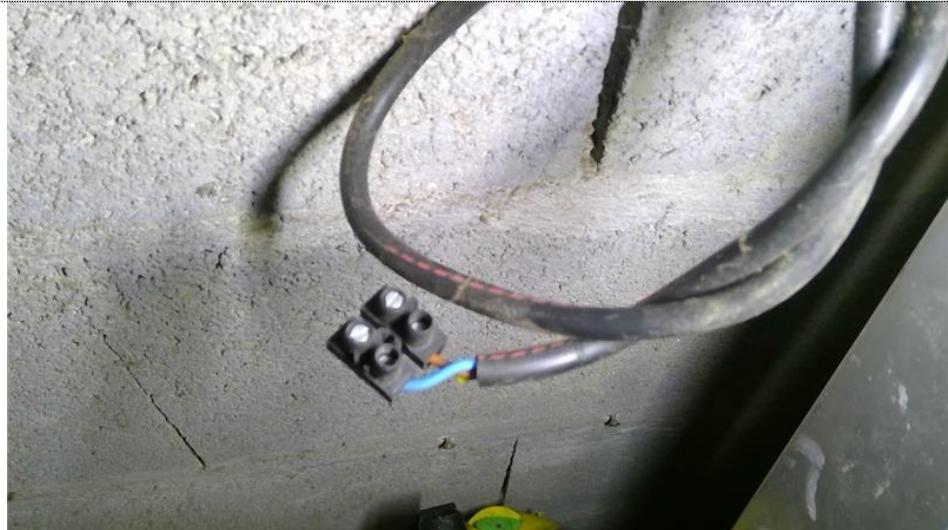
Point de contrôle N° B.7.3 d)

<u>Description :</u>	L'installation électrique comporte au moins une CONNEXION avec une partie active nue sous tension accessible.
<u>Observation(s)</u>	
<u>Localisation :</u>	Garage

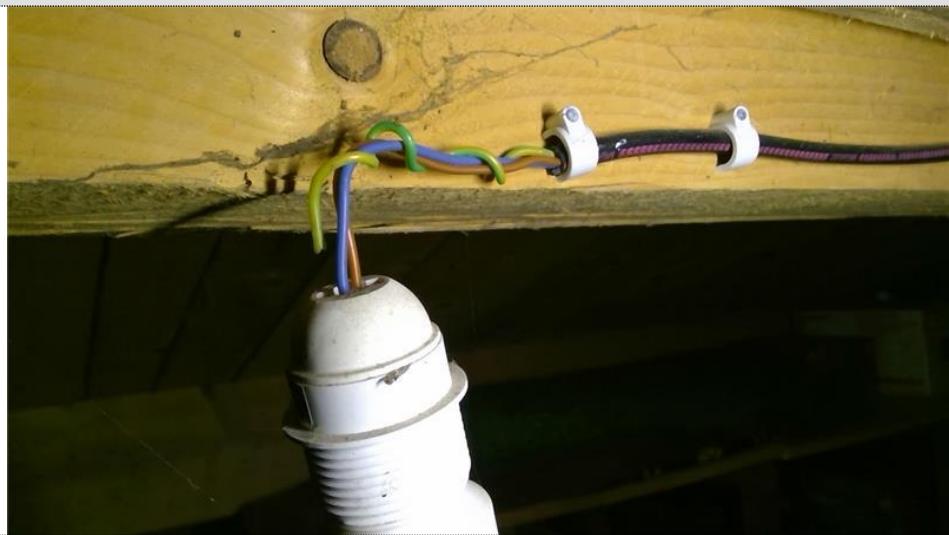
## Point de contrôle N° B.8.3 e)

<u>Description :</u>	Au moins un CONDUCTEUR isolé n'est pas placé sur toute sa longueur dans un conduit, une goulotte, une plinthe ou une huisserie, en matière isolante ou métallique, jusqu'à sa pénétration dans le MATERIEL ELECTRIQUE qu'il alimente.
<u>Observation(s)</u>	
<u>Localisation :</u>	Grenier

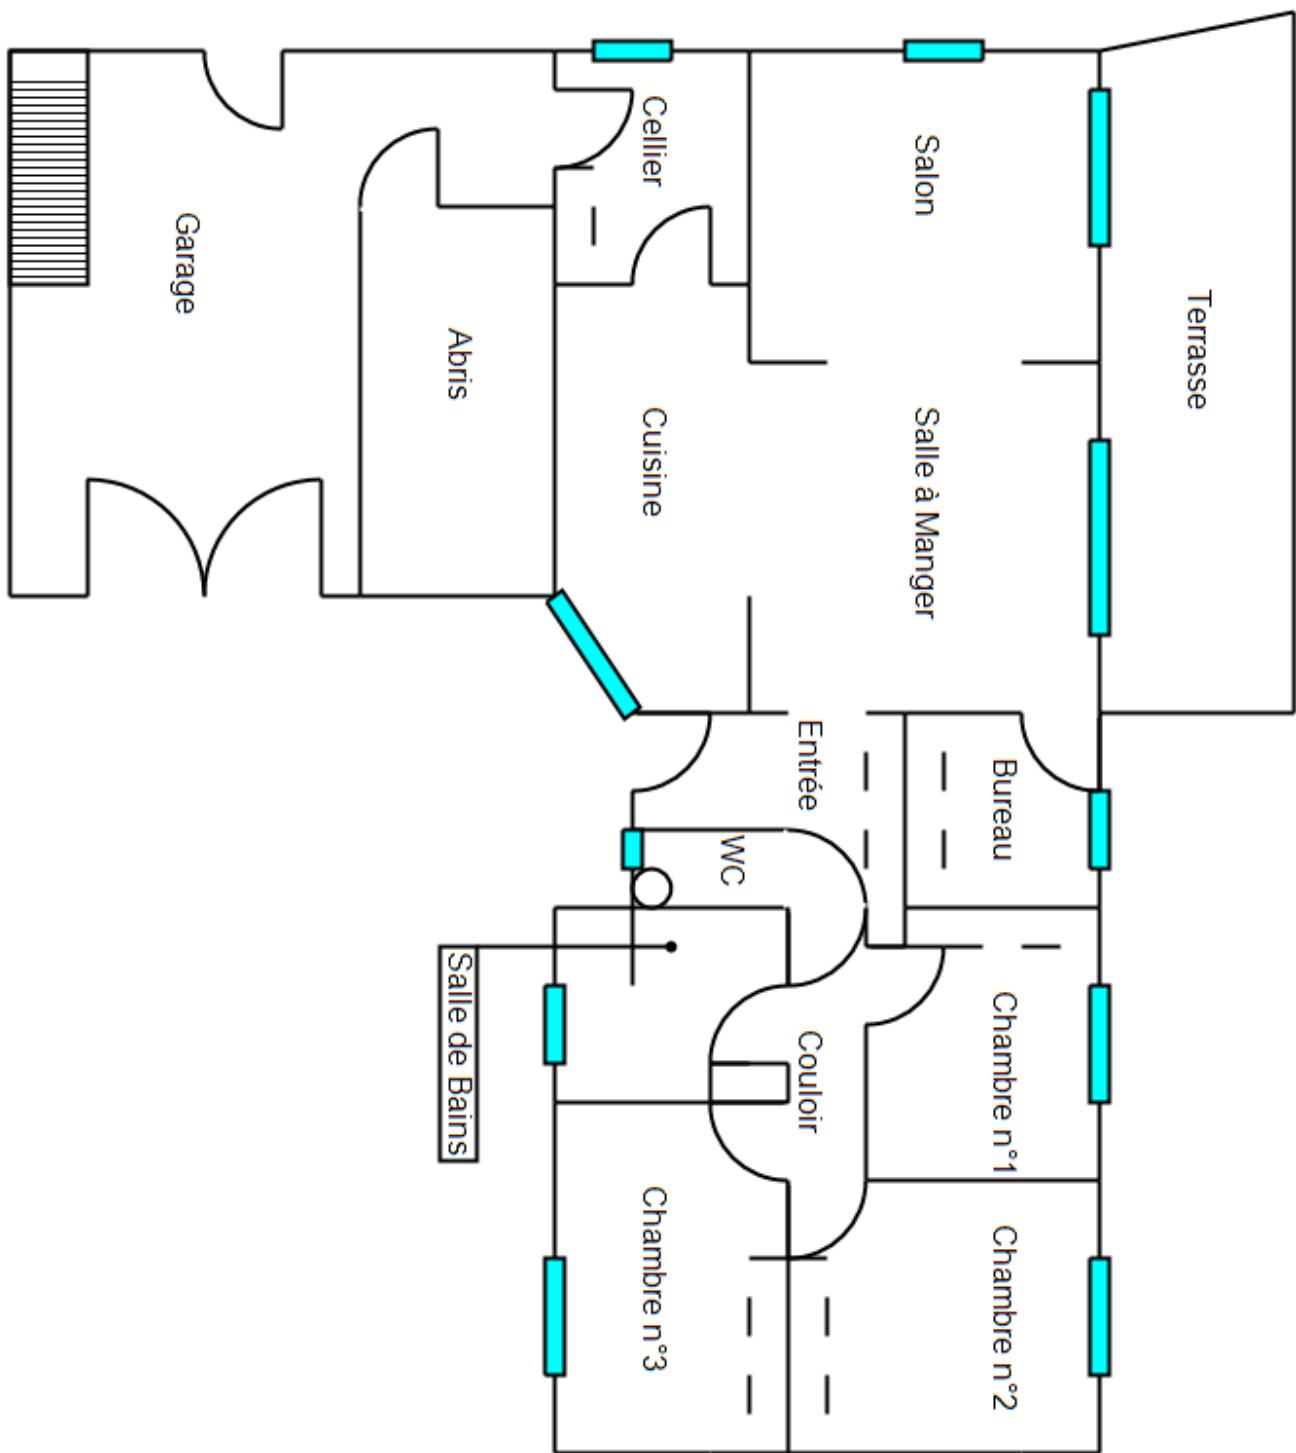
## Croquis N°1

Etat du bâtiment relativement à la présence de termites

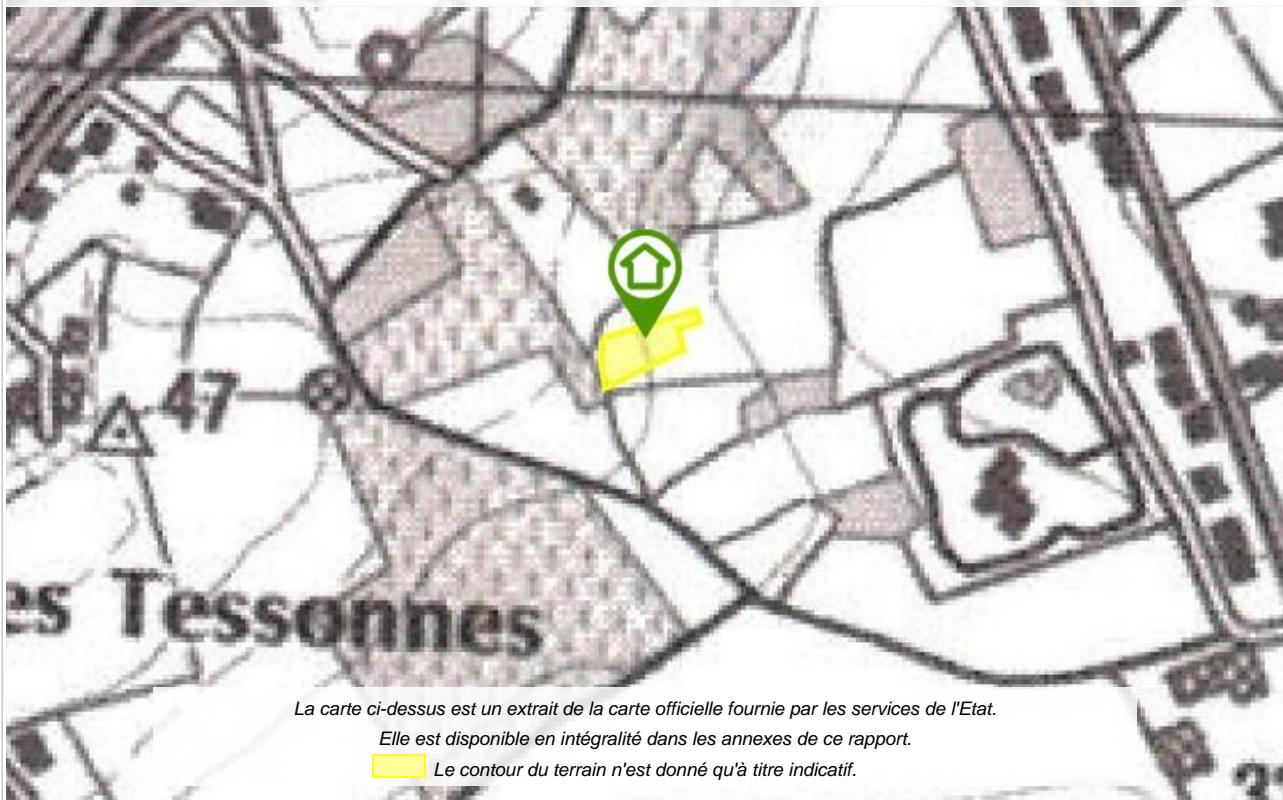
**Non concerné\***

\* L'immeuble n'est pas situé dans le périmètre d'une zone à risques

*La carte ci-dessus est un extrait de la carte officielle fournie par les services de l'Etat.**Elle est disponible en intégralité dans les annexes de ce rapport.**[Jaune] Le contour du terrain n'est donné qu'à titre indicatif.*
