Résumé de l'expertise N° 2025/02/17 PICORON 1 MALMUSSE

Adresse : **1 LA GRANDE MALMUSSE**
Commune : **85450 MOREILLES**

Périmètre de repérage : **MAISON**

DPE Diagnostic de performance énergétique (logement)

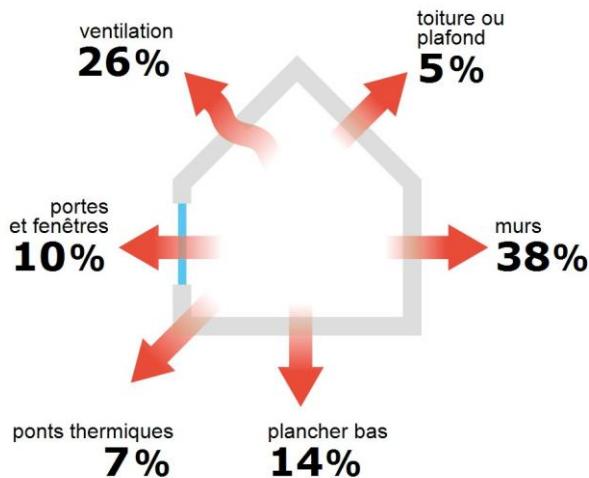
Schéma de déperdition de chaleur

Coefficient de déperditions thermiques = 0,8 W/(m².K)

Coefficient de déperditions thermiques de référence = 0,4 W/(m².K)

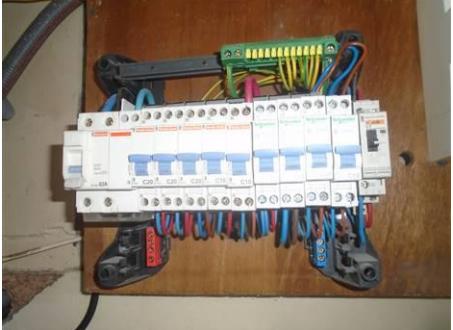
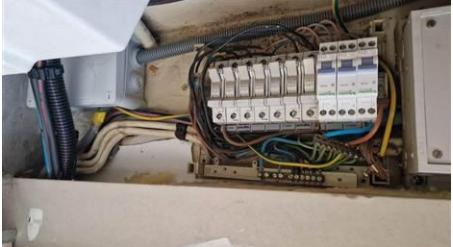
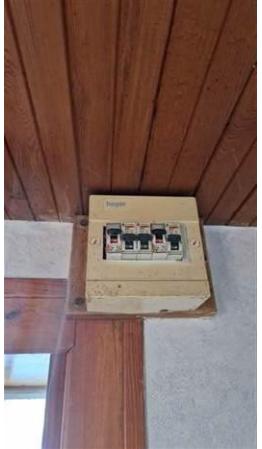
<p>PHOTO N° PHELE001 B11 A1 L'ENSEMBLE DE L'INSTALLATION ÉLECTRIQUE EST PROTÉGÉ PAR AU MOINS UN DISPOSITIF DIFFÉRENTIEL À HAUTE SENSIBILITÉ INF. OU ÉGAL À 30 MA.</p>

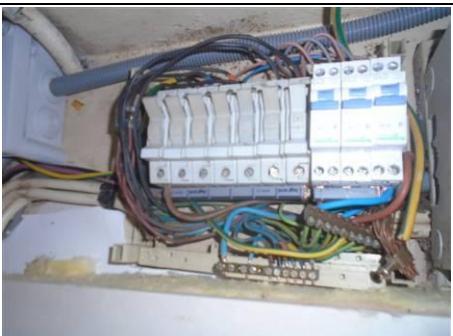
<p>PHOTO PHELE002 LIBELLÉ DE L'ANOMALIE : B4.3 C PLUSIEURS CIRCUITS DISPOSENT D'UN CONDUCTEUR NEUTRE COMMUN DONT LES CONDUCTEURS NE SONT PAS CORRECTEMENT PROTÉGÉS CONTRE LES SURINTENSITÉS. COMMENTAIRE : NEUTRE COMMUN REMARQUES : PRÉSENCE DE CONDUCTEUR(S) NEUTRE(S) COMMUN(S) À PLUSIEURS CIRCUITS AVEC DES CONDUCTEURS DE PHASE NON REGROUPÉS SOUS LA MÊME PROTECTION CONTRE LES SURINTENSITÉS ; FAIRE INTERVENIR UN ÉLECTRICIEN QUALIFIÉ AFIN DE REGROUPEZ LES CONDUCTEURS DE PHASE SOUS UNE MÊME PROTECTION OU DE SUPPRIMER LE(S) CONDUCTEUR(S) NEUTRE(S) COMMUN</p>

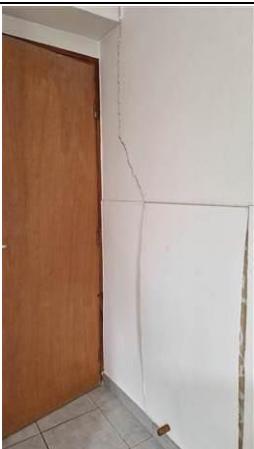
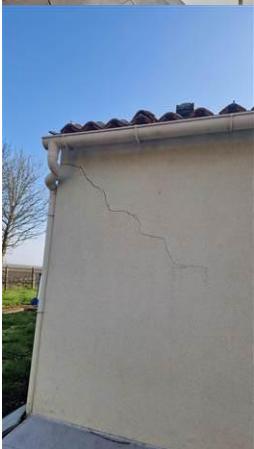
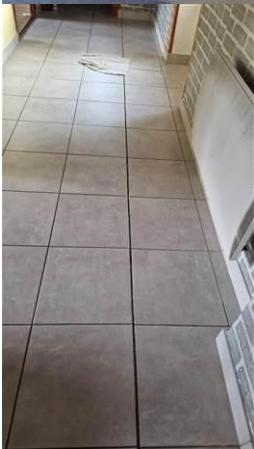
Couloir; SDE	sol, murs, facade ouest	sols et murs présence de fissures

Photo	Description	Conseil
	FISSURES façade ouest , sde , couloir	Fissures Présence de fissures au niveau du bâtiment, il y aurait lieu de faire appel à un spécialiste pour contrôler la structure de celui-ci afin d'éviter l'apparition de pathologies. Les résultats de ce contrôle n'étant pas connu le jour de l'audit énergétique, la totalité du surcout des réparations n'a pu être comptabilisé dans les travaux induits.

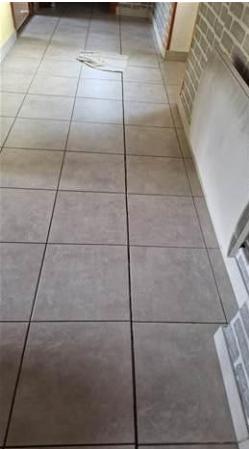
<p>PHOTO N° PHTER001 LOCALISATION : COULOIR; SDE OUVRAGE : SOL, MURS, FACADE OUEST INFORMATIONS COMPLÉMENTAIRES : SOLS ET MURS PRÉSENCE DE FISSURES</p>

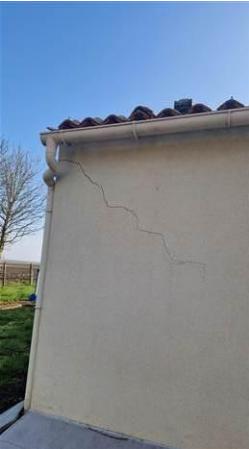
<p>PHOTO N° PHTER001 LOCALISATION : COULOIR; SDE OUVRAGE : SOL, MURS, FACADE OUEST INFORMATIONS COMPLÉMENTAIRES : SOLS ET MURS PRÉSENCE DE FISSURES</p>

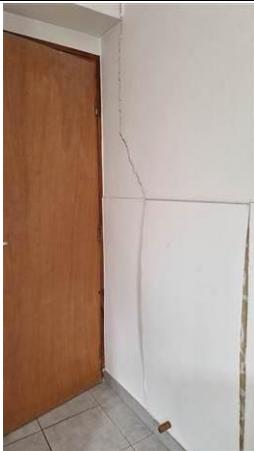
PHOTO N° PHTER001
LOCALISATION : COULOIR; SDE
OUVRAGE : SOL, MURS, FACADE OUEST
INFORMATIONS COMPLÉMENTAIRES : SOLS ET MURS PRÉSENCE DE FISSURES
