La Maison Du Diag

Résumé de l'expertise N° 2024/06/17 RAVON

Adresse : **2 Rue la petite aubonniere**
Commune : **85320 BESSAY**

Périmètre de repérage :.... **MAISON**

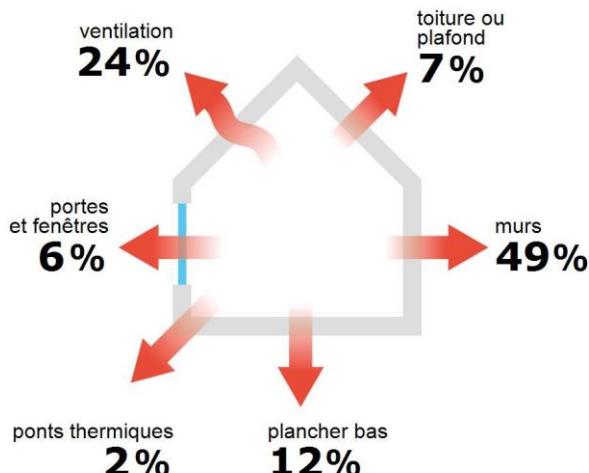
Schéma de déperdition de chaleur

Coefficient de déperditions thermiques = 1,1 W/(m².K)

Coefficient de déperditions thermiques de référence = 0,3 W/(m².K)

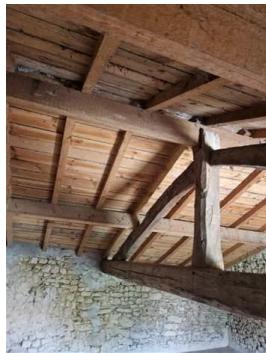
isolation combles

prévoir isolation des combles

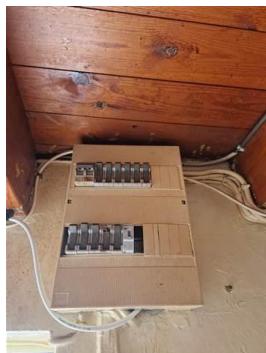
installation électrique vétuste

prévoir un chiffrage pour l'ensemble de l'installation électrique , tableau , appareillage.

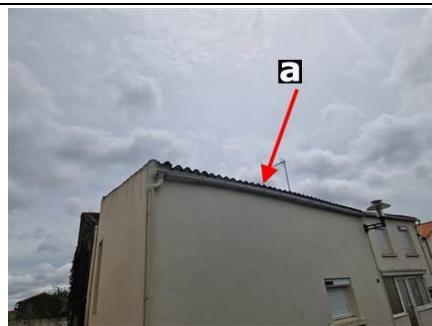
Photo n° PhA001
 Localisation : TOITURE CUISINE/CH1
 Ouvrage : Plaques ondulées
 Partie d'ouvrage : Plaques en fibres-ciment
 Description : Plaques en fibres-ciment

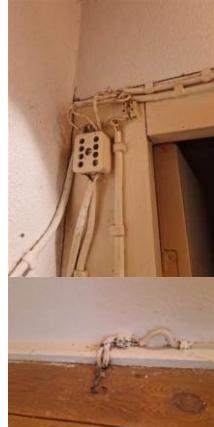
5. Matériels électriques présentant des risques de contacts directs avec des éléments sous tension - Protection mécanique des conducteurs	<p>L'installation électrique comporte au moins une connexion avec une partie active nue sous tension accessible.</p> <p>Remarques : Présence de connexion de matériel électrique présentant des parties actives nues sous tension ; Faire intervenir un électricien qualifié afin de remplacer les matériels présentant des parties actives nues sous tension</p>

<p>L'installation électrique comporte au moins un dispositif de protection avec une partie active nue sous tension accessible.</p> <p>Remarques : Présence de dispositif de protection de matériel électrique présentant des parties actives nues sous tension ; Faire intervenir un électricien qualifié afin de remplacer les matériels présentant des parties actives nues sous tension</p>

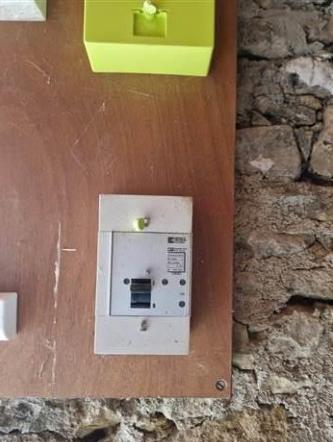
<p>Photo PhEle001 Libellé de l'anomalie : B1.3 b Le dispositif assurant la coupure d'urgence n'est pas situé à l'intérieur du logement ou dans un emplacement accessible directement depuis le logement. Remarques : (AGCP dans la cave) L'AGCP (Appareil Général de Commande et de Protection) n'est pas placé à l'intérieur de la partie privative du logement ; Faire intervenir un électricien qualifié afin d'installer un AGCP à l'intérieur de la partie privative du logement</p>

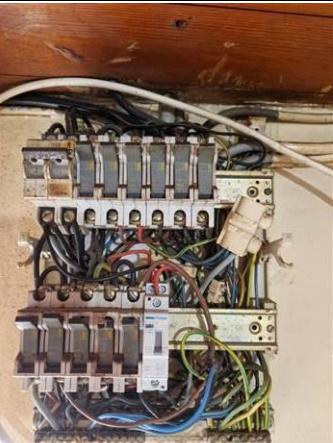
<p>Photo n° PhEle002 B11 a3 Il n'y a aucun dispositif différentiel à haute sensibilité inf. ou égal à 30 mA.</p>

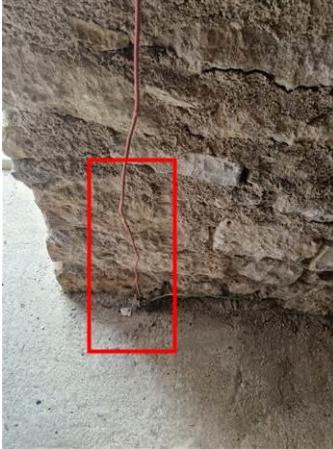
<p>Photo PhEle003 Libellé de l'anomalie : B3.3.1 b Une canalisation métallique de liquide ou de gaz est utilisée comme prise de terre. Commentaire : Présence de matériel inadapté Remarques : Elément constituant la prise de terre inapproprié ; Faire intervenir un électricien qualifié afin de remplacer le ou les élément(s) constituant la prise de terre</p>

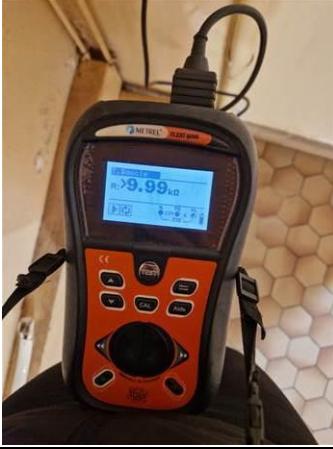
<p>Photo PhEle004 Libellé de l'anomalie : B3.3.1 d La valeur de la résistance de la prise de terre n'est pas adaptée au courant différentiel résiduel (sensibilité) du ou des dispositifs différentiels protégeant l'ensemble de l'installation électrique. Remarques : (plusieurs prise de terre) Valeur de la résistance de la prise de terre inadaptée au(x) dispositif(s) différentiel(s) ; Faire intervenir un électricien qualifié afin d'adapter la prise de terre au(x) dispositif(s) différentiel (il y a deux valeurs de terre une de 45 Ohms et l'autre au dessus de 100.)</p>

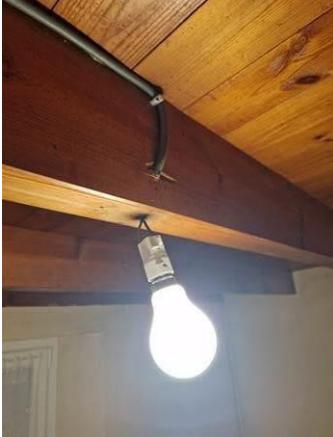
<p>Photo PhEle005 Libellé de l'anomalie : B7.3 e L'installation électrique comporte au moins un dispositif de protection avec une partie active nue sous tension accessible. Commentaire : Présence de risques de contact direct avec des éléments sous tension Remarques : Présence de dispositif de protection de matériel électrique présentant des parties actives nues sous tension ; Faire intervenir un électricien qualifié afin de remplacer les matériaux présentant des parties actives nues sous tension</p>

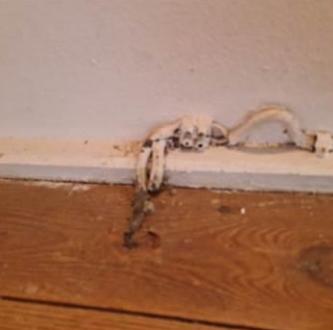
<p>Photo PhEle006 Libellé de l'anomalie : B7.3 d L'installation électrique comporte au moins une connexion avec une partie active nue sous tension accessible. Commentaire : Présence de risques de contact direct avec des éléments sous tension Remarques : Présence de connexion de matériel électrique présentant des parties actives nues sous tension ; Faire intervenir un électricien qualifié afin de remplacer les matériaux présentant des parties actives nues sous tension</p>

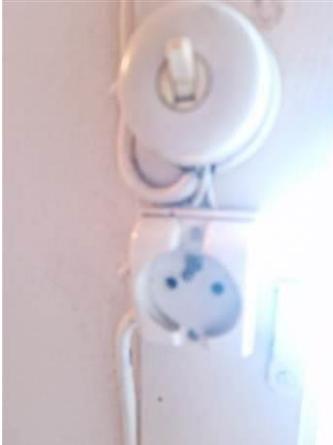
<p>Photo PhEle007 Libellé de l'anomalie : B8.3 a L'installation comporte au moins un matériel électrique vétuste. Commentaire : Présence de matériel vétuste Remarques : Présence de matériel électrique vétuste (douilles, interrupteurs, socles de prise...) ; Faire intervenir un électricien qualifié afin de remplacer les matériels électriques vétustes</p>

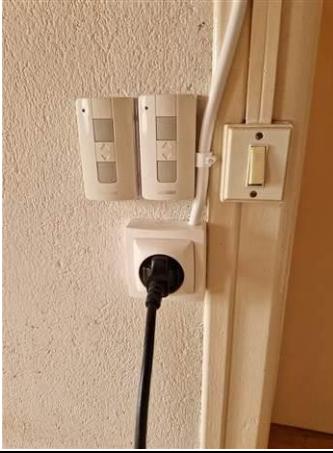
<p>Photo PhEle008 Libellé de l'anomalie : B3.3.6 a2 Au moins un socle de prise de courant comporte une broche de terre non reliée à la terre. Remarques : Absence de conducteurs de protection ; Faire intervenir un électricien qualifié afin d'installer des conducteurs de protection</p>

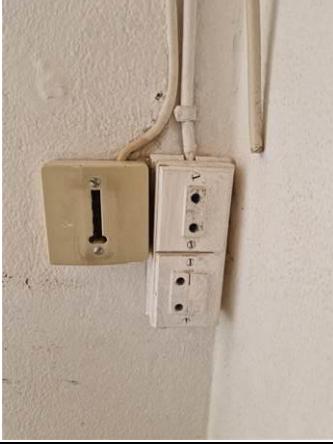
<p>Photo PhEle009 Libellé de l'information complémentaire : B11 b2 Au moins un socle de prise de courant n'est pas de type à obturateur Remarques : Présence de socles de prises non équipés d'obturateur ; Faire intervenir un électricien qualifié afin de remplacer les socles de prises non équipés d'obturateur par des socles de prises à obturateur</p>

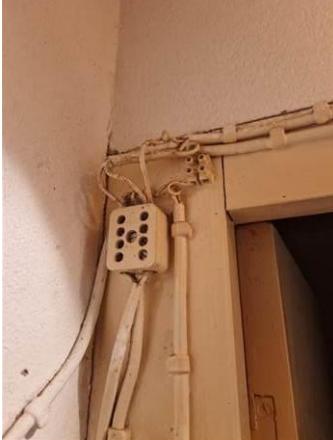
<p>Photo PhEle006 Libellé de l'anomalie : B7.3 d L'installation électrique comporte au moins une connexion avec une partie active nue sous tension accessible. Commentaire : Présence de risques de contact direct avec des éléments sous tension Remarques : Présence de connexion de matériel électrique présentant des parties actives nues sous tension ; Faire intervenir un électricien qualifié afin de remplacer les matériels présentant des parties actives nues sous tension</p>

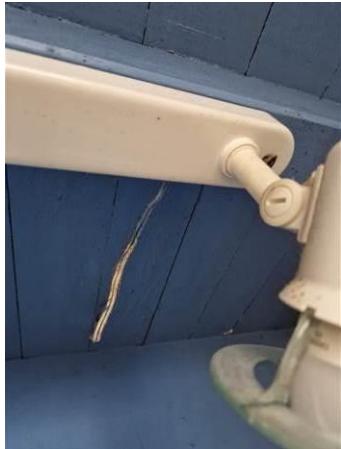
Photo PhEle010

Libellé de l'anomalie : B8.3 d L'installation comporte au moins un conducteur actif dont le diamètre est inférieur à 12/10 mm (1,13 mm²).
Commentaire : Présence de matériel inadapté

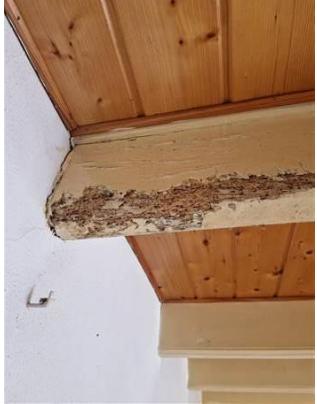
Localisation	Liste des ouvrages, parties d'ouvrages	Observations et constatations diverses	Photos
Séjour	Poutre bois	---- Insectes à larves xylophages -- --, Anobium punctatum (Petites vrilletes): altérations dans le bois (élément(s) dégradé(s))

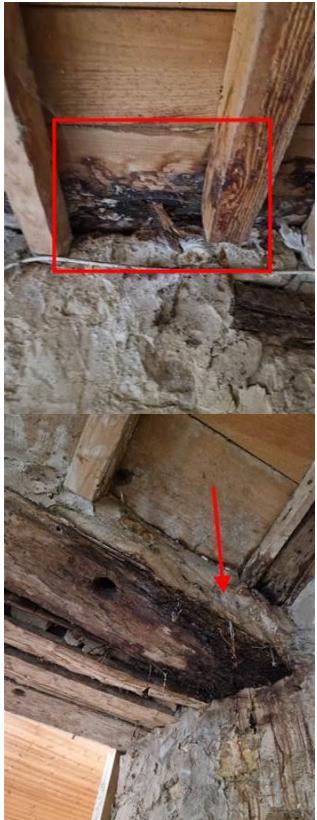
grenier	poutre bois	--- Champignons lignivores ---: dégradation du bois (élément(s) fortement dégradé(s))

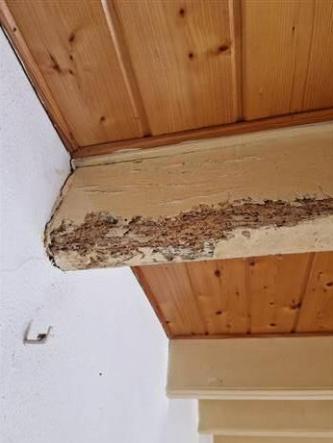
<p>Photo n° PhTer001 Localisation : Séjour Ouvrage : Poutre bois Parasite : ---- Insectes à larves xylophages ----, <i>Anobium punctatum</i> (Petites vrillettes) Indices : altérations dans le bois (élément(s) dégradé(s))</p>

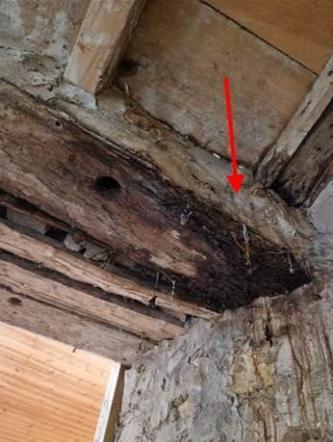
<p>Photo n° PhTer002 Localisation : grenier Ouvrage : poutre bois Parasite : --- Champignons lignivores --- Indices : dégradation du bois (élément(s) fortement dégradé(s))</p>

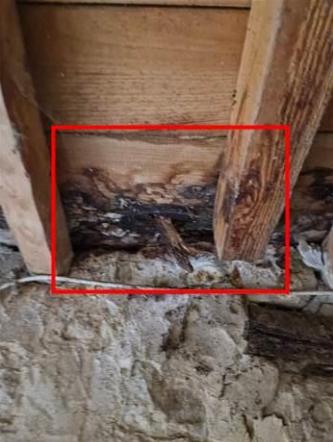
<p>Photo n° PhTer002 Localisation : grenier Ouvrage : poutre bois Parasite : --- Champignons lignivores --- Indices : dégradation du bois (élément(s) fortement dégradé(s))</p>
