Résumé de l'expertise

N° 2025/01/16 LESIEUR MOINEAUD

Adresse : **10 Rue de la forge**
Commune : **85450 PUYRAVULT**

Prestations réalisées : Constat amiante avant-vente, Etat relatif à la présence de termites, Diag.
Installations Electricité, Diagnostic de Performance Energétique

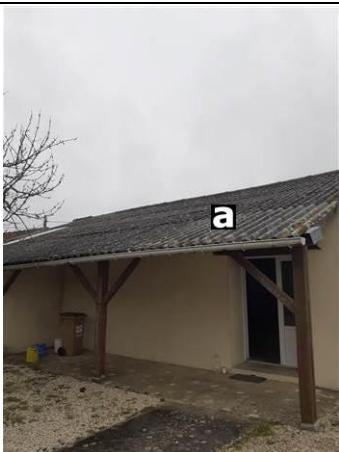
Localisation	Identifiant + Description	Conclusion (justification)	Etat de conservation** et préconisations*	Photo
Garage; Garage 2	<p>Identifiant: ZPSO-001 Description: Plaques en fibres-ciment <u>Composant de la construction:</u> Plaques ondulées <u>Partie à sonder:</u> Plaques en fibres-ciment <u>Liste selon annexe.13-9 du CSP:</u> B <u>Sondage:</u> Visuel</p>	Présence d'amiante (Sur décision de l'opérateur)	Matériau non dégradé Résultat EP** Préconisation : Il est recommandé de réaliser une évaluation périodique. Recommandation : Voir les Mesures d'ordre général – Obligations réglementaires

PHOTO N° PHA001
 LOCALISATION : GARAGE; GARAGE 2
 OUVRAGE : PLAQUES ONDULÉES
 PARTIE D'OUVRAGE : PLAQUES EN FIBRES-CIMENT
 DESCRIPTION : PLAQUES EN FIBRES-CIMENT

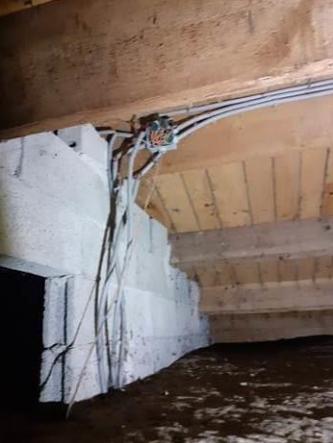
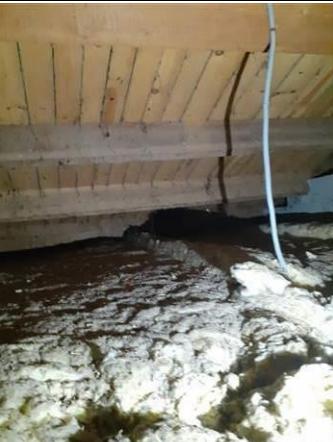
<p>PHOTO N° PHTER001 LOCALISATION : CHARPENTE OUVRAGE : BOIS</p>

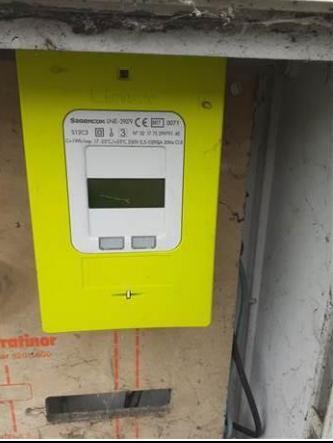
<p>PHOTO DU COMPTEUR ÉLECTRIQUE</p>

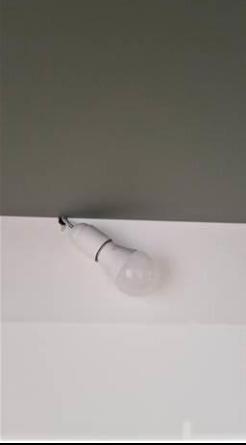
<p>PHOTO PHELE001 LIBELLÉ DE L'ANOMALIE : B7.3 E L'INSTALLATION ÉLECTRIQUE COMPORE AU MOINS UN DISPOSITIF DE PROTECTION AVEC UNE PARTIE ACTIVE NUE SOUS TENSION ACCESSIBLE. COMMENTAIRE : PRÉSENCE DE RISQUES DE CONTACT DIRECT AVEC DES ÉLÉMENTS SOUS TENSION REMARQUES : PRÉSENCE DE DISPOSITIF DE PROTECTION DE MATÉRIEL ÉLECTRIQUE PRÉSENTANT DES PARTIES ACTIVES NUES SOUS TENSION ; FAIRE INTERVENIR UN ÉLECTRICIEN QUALIFIÉ AFIN DE REMPLACER LES MATÉRIELS PRÉSENTANT DES PARTIES ACTIVES NUES SOUS TENSION</p>

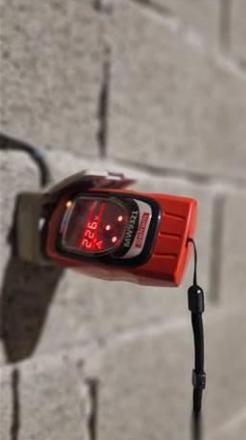
<p>PHOTO PHELE002 LIBELLÉ DE L'ANOMALIE : B3.3.6 A2 AU MOINS UN SOCLE DE PRISE DE COURANT COMPORE UNE BROCHE DE TERRE NON RELIÉE À LA TERRE. REMARQUES : (PRISE GARAGE)</p>

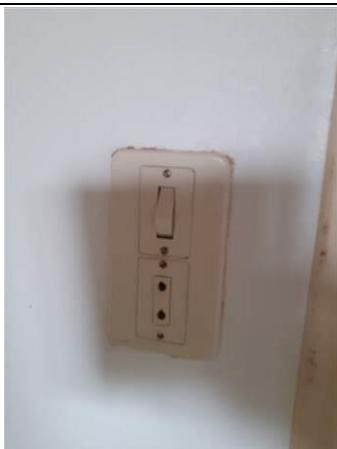
PHOTO PHELE003

LIBELLÉ DU POINT DE CONTRÔLE : B3.3.6 A1 AU MOINS UN SOCLE DE PRISE DE COURANT NE COMPORE PAS DE BROCHE DE TERRE.

REMARQUES : PRÉSENCE DE CIRCUITS ÉLECTRIQUES NON ÉQUIPÉS DE CONDUCTEURS DE PROTECTION ; FAIRE INTERVENIR UN ÉLECTRICIEN QUALIFIÉ AFIN D'INSTALLER DES CONDUCTEURS DE PROTECTION SUR LES CIRCUITS QUI N'EN SONT PAS ÉQUIPÉS

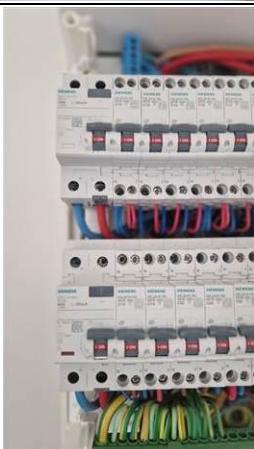
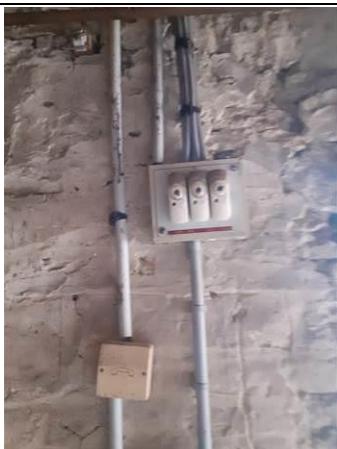
PHOTO N° PHELE004

B11 A2 UNE PARTIE SEULEMENT DE L'INSTALLATION ÉLECTRIQUE EST PROTÉGÉE PAR AU MOINS UN DISPOSITIF DIFFÉRENTIEL À HAUTE SENSIBILITÉ INF. OU ÉGAL À 30 MA.

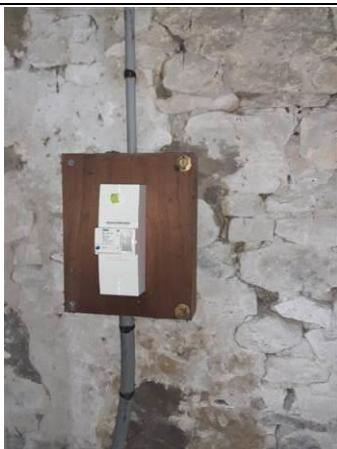
PHOTO PHELE007

LIBELLÉ DE L'ANOMALIE : B1.3 B LE DISPOSITIF ASSURANT LA COUPURE D'URGENCE N'EST PAS SITUÉ À L'INTÉRIEUR DU LOGEMENT OU DANS UN EMPLACEMENT ACCESSIBLE DIRECTEMENT DEPUIS LE LOGEMENT.

L'AGCP (APPAREIL GÉNÉRAL DE COMMANDE ET DE PROTECTION) N'EST PAS PLACÉ À L'INTÉRIEUR DE LA PARTIE PRIVATIVE DU LOGEMENT ; FAIRE INTERVENIR UN ÉLECTRICIEN QUALIFIÉ AFIN D'INSTALLER UN AGCP

FAIRE INTERVENIR UN ÉLECTRICIEN QUALIFIÉ AFIN D'INSTALLER UN AGCP À L'INTÉRIEUR DE LA PARTIE PRIVATIVE DU LOGEMENT (AGCP DANS LE GARAGE)

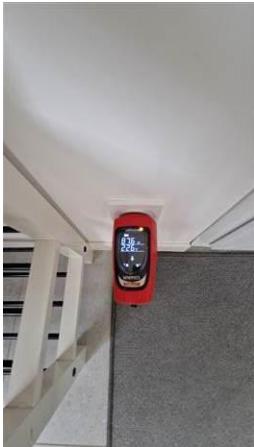
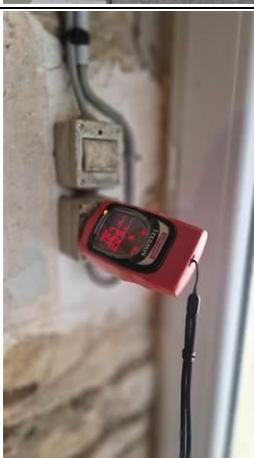
<p>PHOTO PHELE008 LIBELLÉ DE L'ANOMALIE : B3.3.1 D LA VALEUR DE LA RÉSISTANCE DE LA PRISE DE TERRE N'EST PAS ADAPTÉE AU COURANT DIFFÉRENTIEL RÉSIDUEL (SENSIBILITÉ) DU OU DES DISPOSITIFS DIFFÉRENTIELS PROTÉGEANT L'ENSEMBLE DE L'INSTALLATION ÉLECTRIQUE. REMARQUES : (DEUX TERRE) (DEUX PRISE DE TERRE 89 OHMS MAISON , 110 GARAGE)</p>
