DOSSIER DE DIAGNOSTIC TECHNIQUE

2024.12.17.43348.ROBINEAU_p01
Date du repérage : 07/01/2025

Propriétaire : **Mme ROBINEAU Madeleine**
Adresse : **7 rue Voltaire Location haut**
Commune : **85460 - L AIGUILLOU SUR MER**

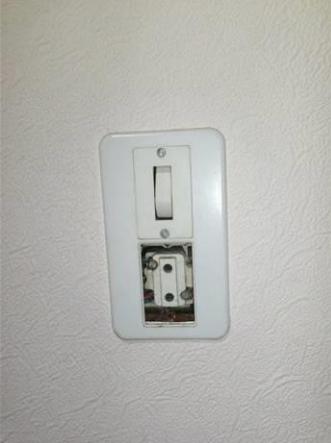
Photo Ph001 Libellé de l'anomalie : L'Enveloppe d'au moins un matériel est manquante ou détériorée. Remarques : Présence de matériel électrique en place dont l'enveloppe présente des détériorations - Élément manquant (Chambre 2)

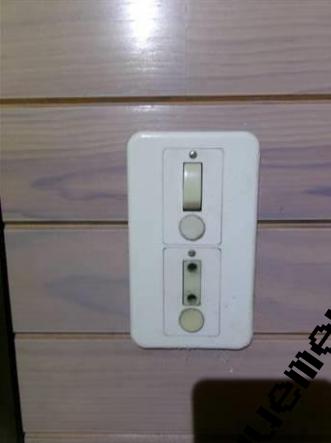
Photo Ph002 Libellé de l'anomalie : L'installation comporte au moins un matériel électrique vétuste. Remarques : Présence de matériel électrique vétuste(interrupteur, socles de prise...) (Chambre 1)

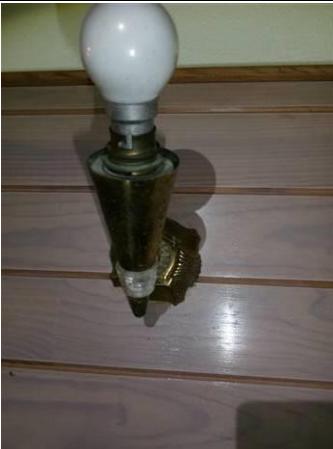
<p>Photo Ph003 Libellé de l'anomalie : L'installation comporte au moins un matériel électrique inadapté à l'usage. Remarques : Douille métal non relié à la terre (Chambre 1)</p>

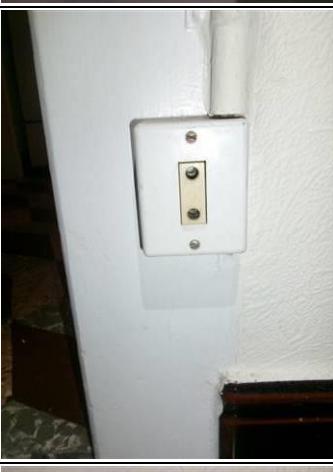
<p>Photo Ph004 Libellé de l'information complémentaire : Au moins un socle de prise de courant n'est pas de type à obturateur Remarques : Présence de socles de prises non équipés d'obturateur ; Faire intervenir un électricien qualifié afin de remplacer les socles de prises non équipés d'obturateur par des socles de prises à obturateur</p>

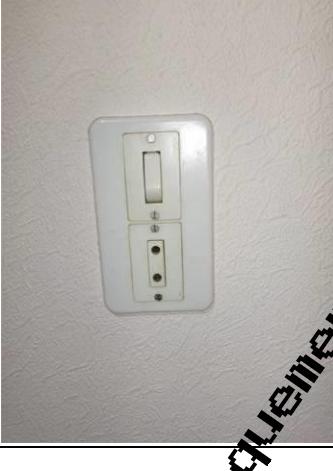
<p>Photo Ph005 Libellé de l'information complémentaire : Au moins un socle de prise de courant ne possède pas un puits de 15 mm. Remarques : L'ensemble des prises de courant ne possède pas de puits de 15 mm</p>

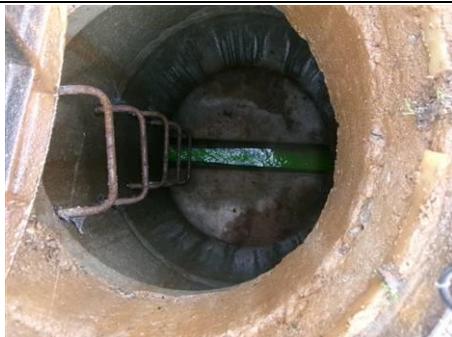
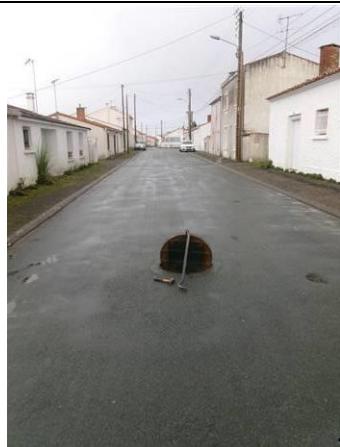
Photo n° Ph006
Localisation : Eau Usée
Description : Type de raccordement : Plaque de rue
