# DOSSIER DE DIAGNOSTICS TECHNIQUES

Référence : 1320 VEQUAUD 25.10.22

<b>Bien :</b>	<b>Maison individuelle</b>
<b>Adresse :</b>	<b>4 rue des sternes 85460 L'AIGUILLON-LA-PRESQU'ÎLE</b>
<b>Numéro de lot :</b>	
<b>Référence Cadastre :</b>	<b>NC</b>

RAPPORT N° 1320 VEQUAUD 25.10.22

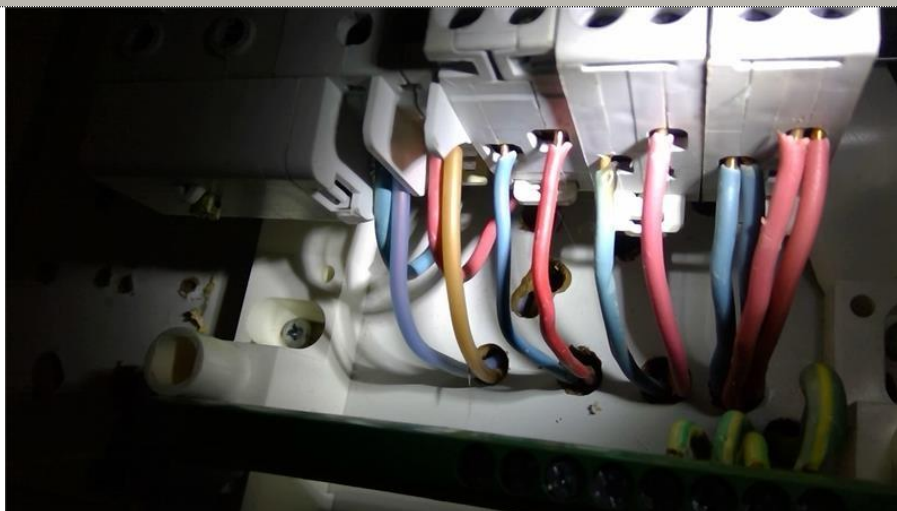
Point de contrôle N° B.4.3 h)

N° article (1)	Libellé des anomalies	Localisation	Observation(s)
B.4.3 h)	Des CONDUCTEURS ou des APPAREILLAGES présentent des traces d'échauffement.	Conducteur sur tableau du garage.	
B.5.3 a	Locaux contenant une baignoire ou une douche : il n'existe pas de LIAISON EQUIPOTENTIELLE supplémentaire reliant les ELEMENTS CONDUCTEURS et les MASSES des MATERIELS ELECTRIQUES.

Description : Des CONDUCTEURS ou des APPAREILLAGES présentent des traces d'échauffement.

**L'installation intérieure d'électricité comporte une ou des anomalies pour laquelle ou lesquelles il est recommandé d'agir afin d'éliminer les dangers qu'elle(s) présente(nt).**

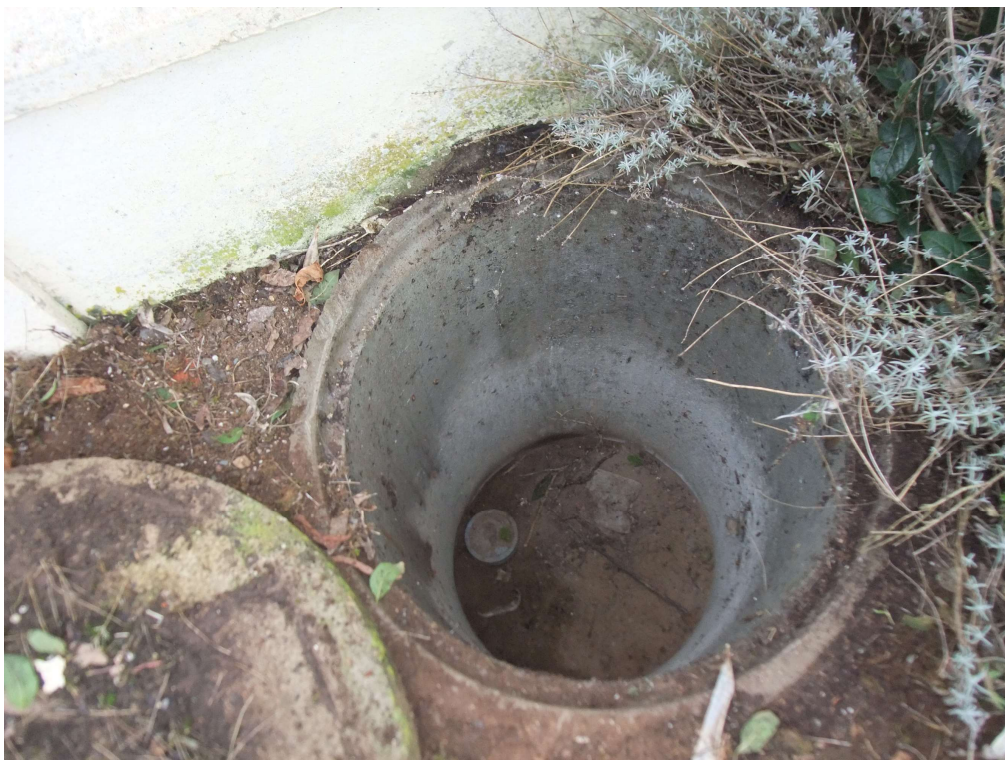
**G CONSTATATIONS DIVERSES**

**Sources d'origine des eaux usées du bien :**

Ensemble des écoulements de la salle de bains (lavabo, baignoire, WC)
