## Dossier Technique Immobilier

Numéro de dossier : 25/ACM/13401/APO  
 Date du repérage : 28/03/2025

Adresse : ..... **15 rue des Alizés**

Commune : ..... **85460 LA FAUTE SUR MER**

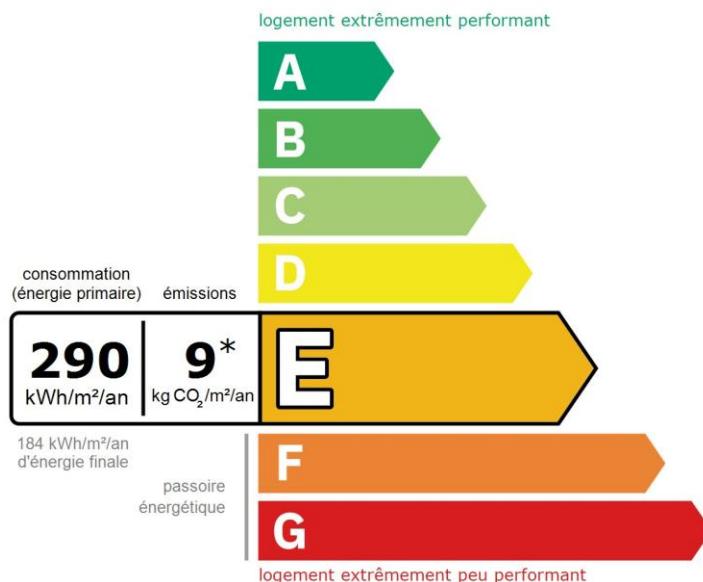
## Performance énergétique et climatique

Le niveau de consommation énergétique dépend de l'isolation du logement et de la performance des équipements.  
Pour l'améliorer, voir pages 4 à 6

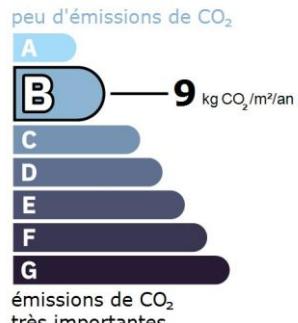
Ce logement émet 689 kg de CO<sub>2</sub> par an, soit l'équivalent de 3 571 km parcourus en voiture.

Le niveau d'émissions dépend principalement des types d'énergies utilisées (bois, électricité, gaz, fioul, etc.)

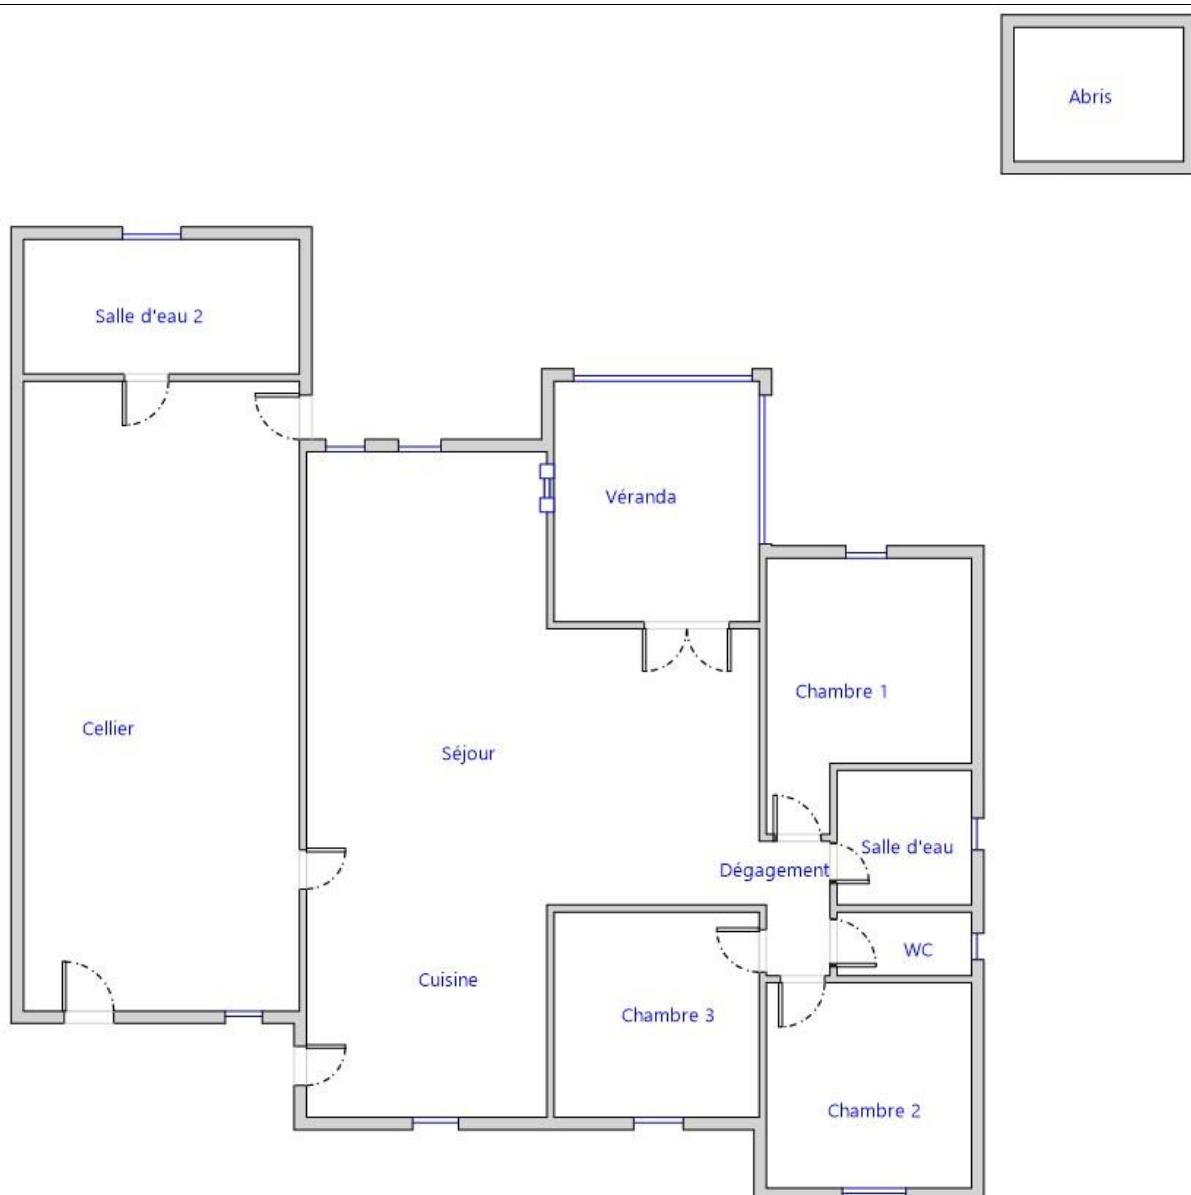
**7.1 - Annexe - Schéma de repérage**

Planche (croquis) de repérage technique effectué par le cabinet : ACM DIAGNOSTIC, auteur : PORCHERON Arnaud  
Dossier n° 25/ACM/13401/APO du 28/03/2025  
Adresse du bien : 15 rue des Alizés 85460 LA FAUTE SUR MER

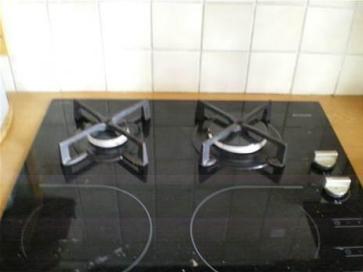
Points de contrôle <sup>(3)</sup> (selon la norme)	Anomalies observées (A1 <sup>(4)</sup> , A2 <sup>(5)</sup> , DGI <sup>(6)</sup> , 32c <sup>(7)</sup> )	Libellé des anomalies et recommandations	Photos
C.8 - 9a Installations GPL – Organe de Coupure d'Appareil (OCA) ou détendeur-déclencheur	A2	<p>L'OCA d'un appareil GPL est absent. (Table de cuisson Brandt 2 feux gaz)</p> <p>Remarques : (Cuisine) Absence de Robinet de Commande d'Appareil (RCA);; Faire intervenir un installateur gaz qualifié afin d'installer un robinet adapté à la nature du gaz</p> <p>Risque(s) constaté(s) : Incapacité à couper l'arrivée du gaz, pression d'alimentation des appareils anormalement élevée.</p>

C.14 - 19.1 Ventilation du local – Amenée d'air	A2	<p>19.a1 : le local équipé ou prévu pour un appareil de cuisson seul n'est pas pourvu d'une amenée d'air ou celle-ci est située à plus de 2 pièces d'intervalle. (Table de cuisson Brandt 2 feux gaz)</p> <p>Remarques : (Cuisine) Absence d'amenée d'air ; Créer une grille d'amenée d'air ou faire intervenir un installateur gaz qualifié afin de remplacer l'appareil existant par un appareil étanche</p> <p>Risque(s) constaté(s) : Risque d'intoxication au monoxyde de carbone (CO) causée par une mauvaise combustion</p>

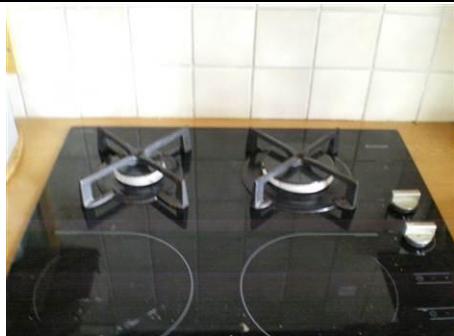
Photo n° PhGaz001

9a : l'OCA d'un appareil GPL est absent. (Cuisine)  
Absence de Robinet de Commande d'Appareil (RCA), de détendeur-déclencheur ou de robinet adapté à la nature du gaz; Faire intervenir un installateur gaz qualifié afin d'installer un robinet adapté à la nature du gaz

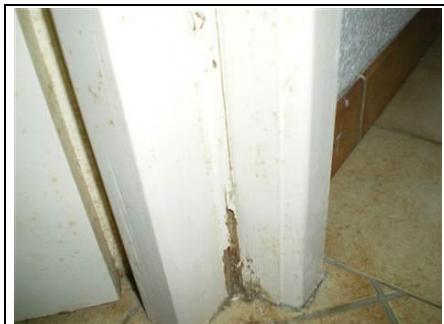
**Photo n° PhTer001**  
**Localisation : Dégagement**  
**Ouvrage : Sol - Carrelage**  
**Mur - Enduit et Peinture**  
**Plafond - Plâtre et Peinture**  
**Plinthes - Carrelage**  
**Parasite : Présence d'indices d'infestation de termites**  
**Indices : altérations dans le bois**  
**Localisation sur croquis : 001**

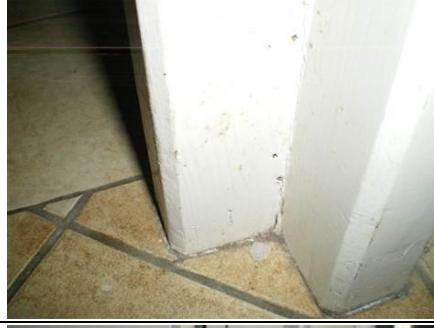
<p><b>Photo n° PhTer002</b> Localisation : Chambre 1 Ouvrage : Sol - Carrelage Mur - Enduit et Peinture Plafond - Plâtre et Peinture Plinthes - Carrelage Fenêtre - PVC Porte - Bois et Peinture Parasite : Présence d'indices d'infestation de termites Indices : altérations dans le bois Localisation sur croquis : 002</p>

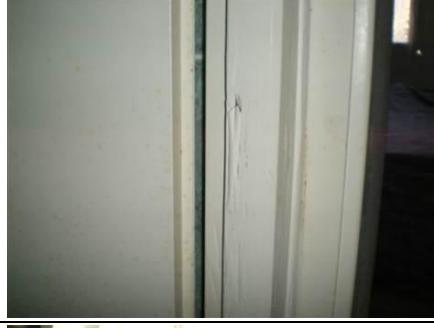
<p><b>Photo n° PhTer003</b> Localisation : WC Ouvrage : Sol - Carrelage Mur - Enduit et Peinture-Faïence Plafond - Plâtre et Peinture Fenêtre - PVC Porte - Bois et Peinture Parasite : Présence d'indices d'infestation de termites Indices : altérations dans le bois Localisation sur croquis : 003</p>

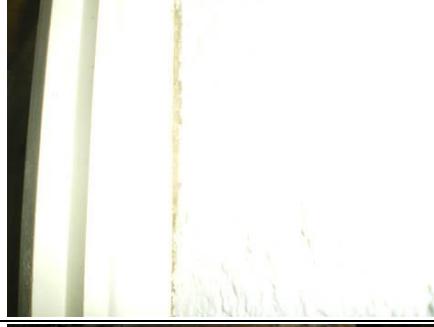
<p><b>Photo n° PhTer004</b> Localisation : Chambre 2 Ouvrage : Sol - Carrelage Mur - Enduit et Peinture Plafond - Plâtre et Peinture Plinthes - Carrelage Fenêtre - PVC Porte - Bois et Peinture Parasite : Présence d'indices d'infestation de termites Indices : altérations dans le bois, galeries-tunnels Localisation sur croquis : 004</p>

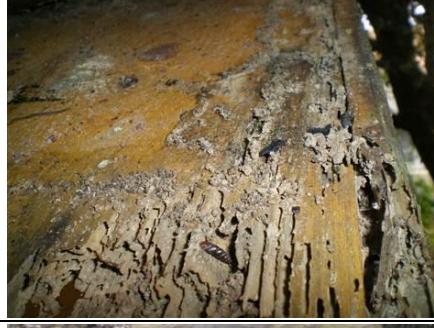
<p><b>Photo n° PhTer005</b> Localisation : Abris Ouvrage : Sol - Bois Mur - Bois Plafond - Bois Parasite : Présence d'indices d'infestation de termites Indices : altérations dans le bois, galeries-tunnels Localisation sur croquis : 006</p>

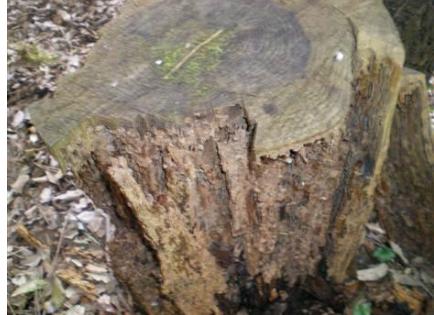
<p><b>Photo n° PhTer006</b> Localisation : Jardin Ouvrage : Sol - Souches-Végétation Parasite : Présence d'indices d'infestation de termites Indices : altérations dans le bois Localisation sur croquis : 007</p>
