## Résumé de l'expertise n° 32916 - HERITEAU

Adresse : ..... **14 Rue georges normandin**  
 Commune : ..... **85400 LES MAGNILS-REIGNIERS**

## Rapport de l'état relatif à la présence de termites dans le bâtiment

## Etat de l'Installation Intérieure d'Électricité

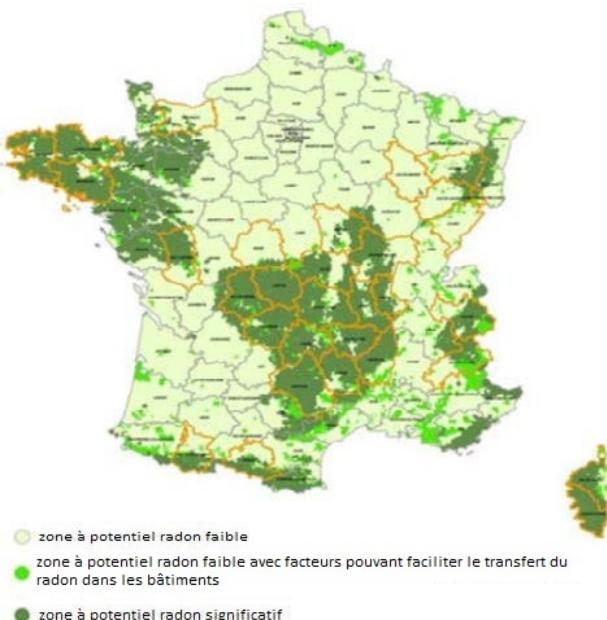
### Le zonage à potentiel radon des sols France métropolitaine

Le potentiel radon des sols représente la capacité du sol à émettre du radon. Il prend en compte la richesse en uranium et radium présents dans les roches du sous-sol, la porosité du sol ainsi que plusieurs facteurs géologiques particuliers pouvant favoriser la remontée du radon vers la surface comme les failles, les cavités souterraines, les zones minières...
