DOSSIER DE DIAGNOSTICS TECHNIQUES

DOSSIER DE DIAGNOSTICS TECHNIQUES VENTE

N° de dossier : **2024-03-08 MACEDO-BOGAERT**

- Diagnostic de Performance Energétique (DPE)
- Constat amiante avant vente (Listes A et B)
- Constat des risques d'exposition au plomb (Crep)
- Etat de l'installation électrique FD C16-600
- Etat relatif à la présence de termites
- Etat des risques et pollutions

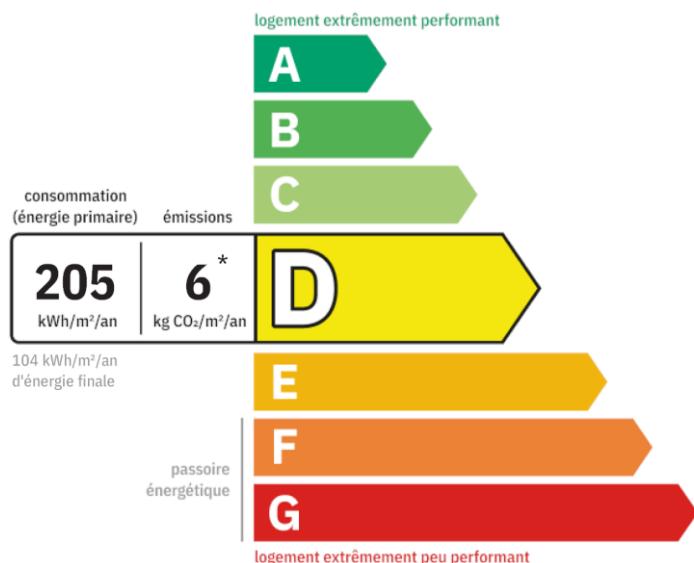
Performance énergétique et climatique

* Dont émissions de gaz à effet de serre

peu d'émissions de CO₂

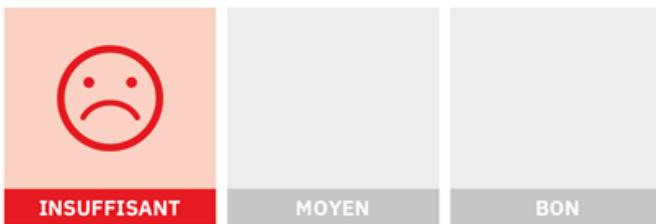
Confort d'été (hors climatisation)*

Les caractéristiques de votre logement améliorant le confort d'été :

*Le niveau de confort d'été présenté ici s'appuie uniquement sur les caractéristiques de votre logement (la localisation n'est pas prise en compte)

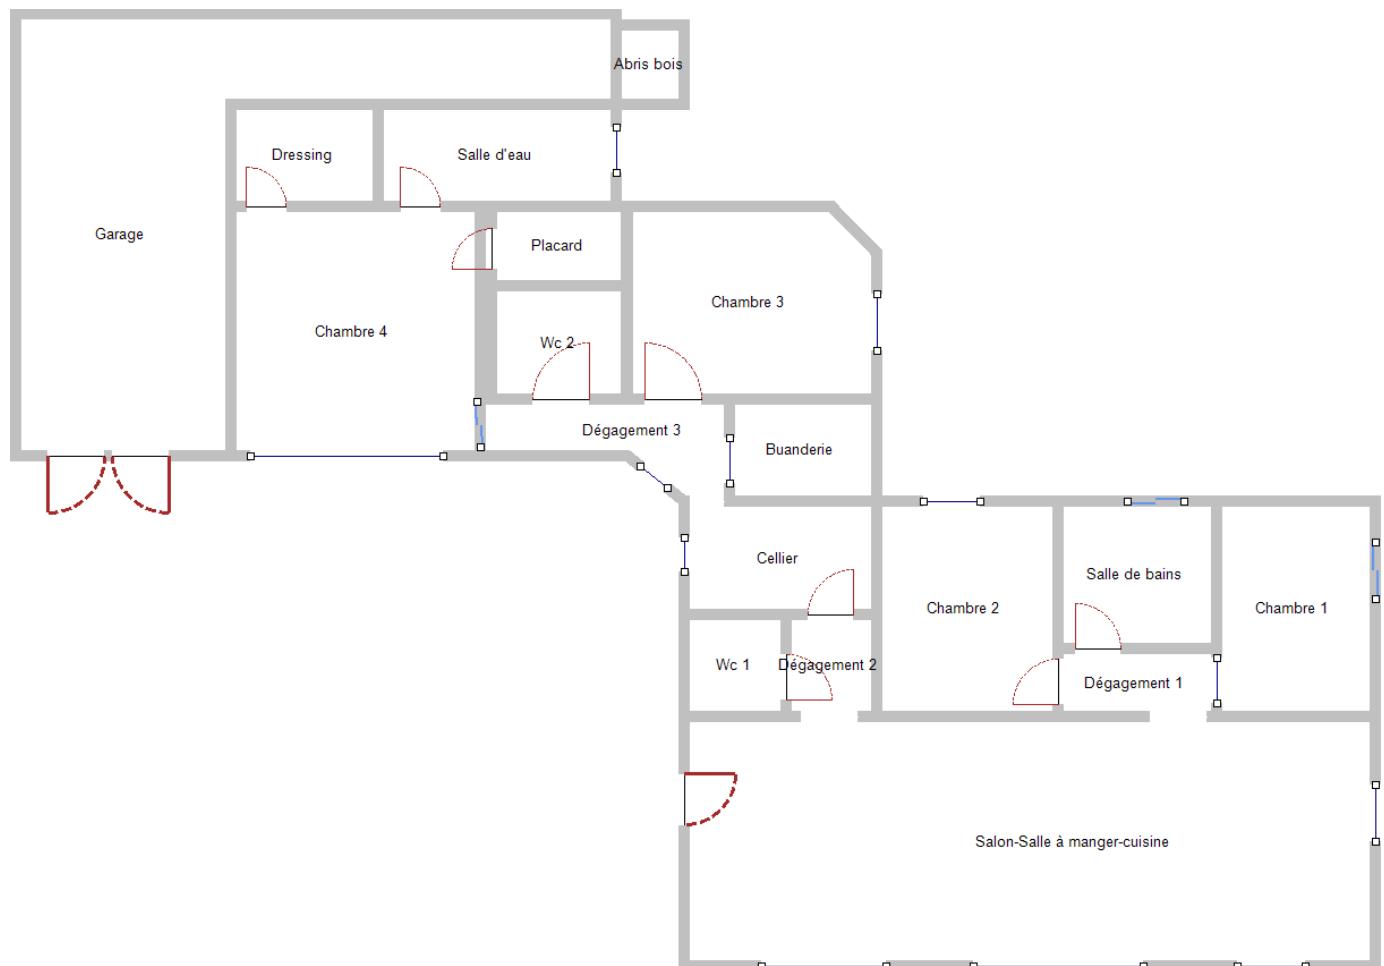
8. SCHÉMA DE LOCALISATION

Légendes :

- Prélèvement amiante (poteau,...)
- ☒ Faux plafonds

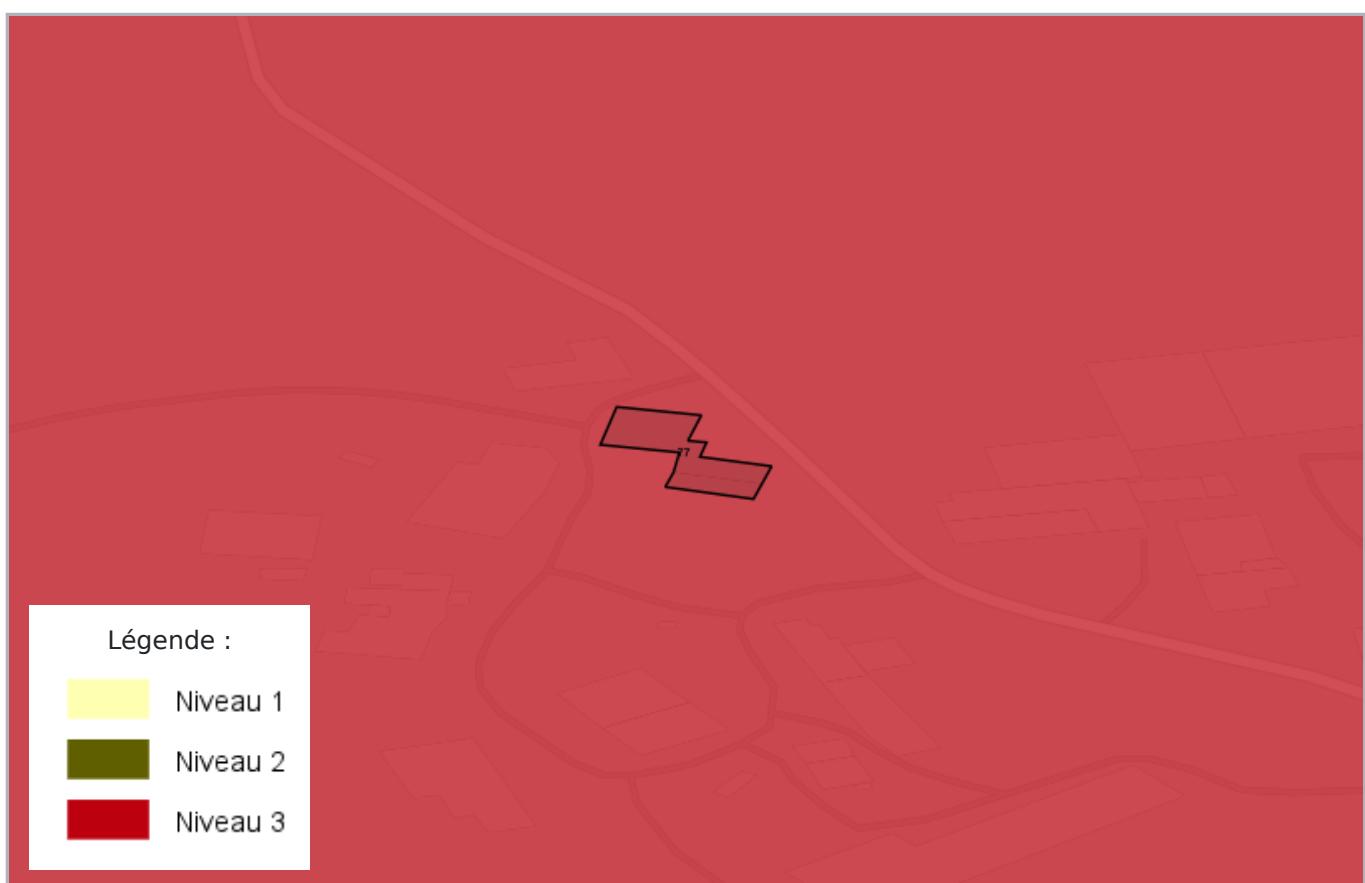
RADON

Radon : NIVEAU 3

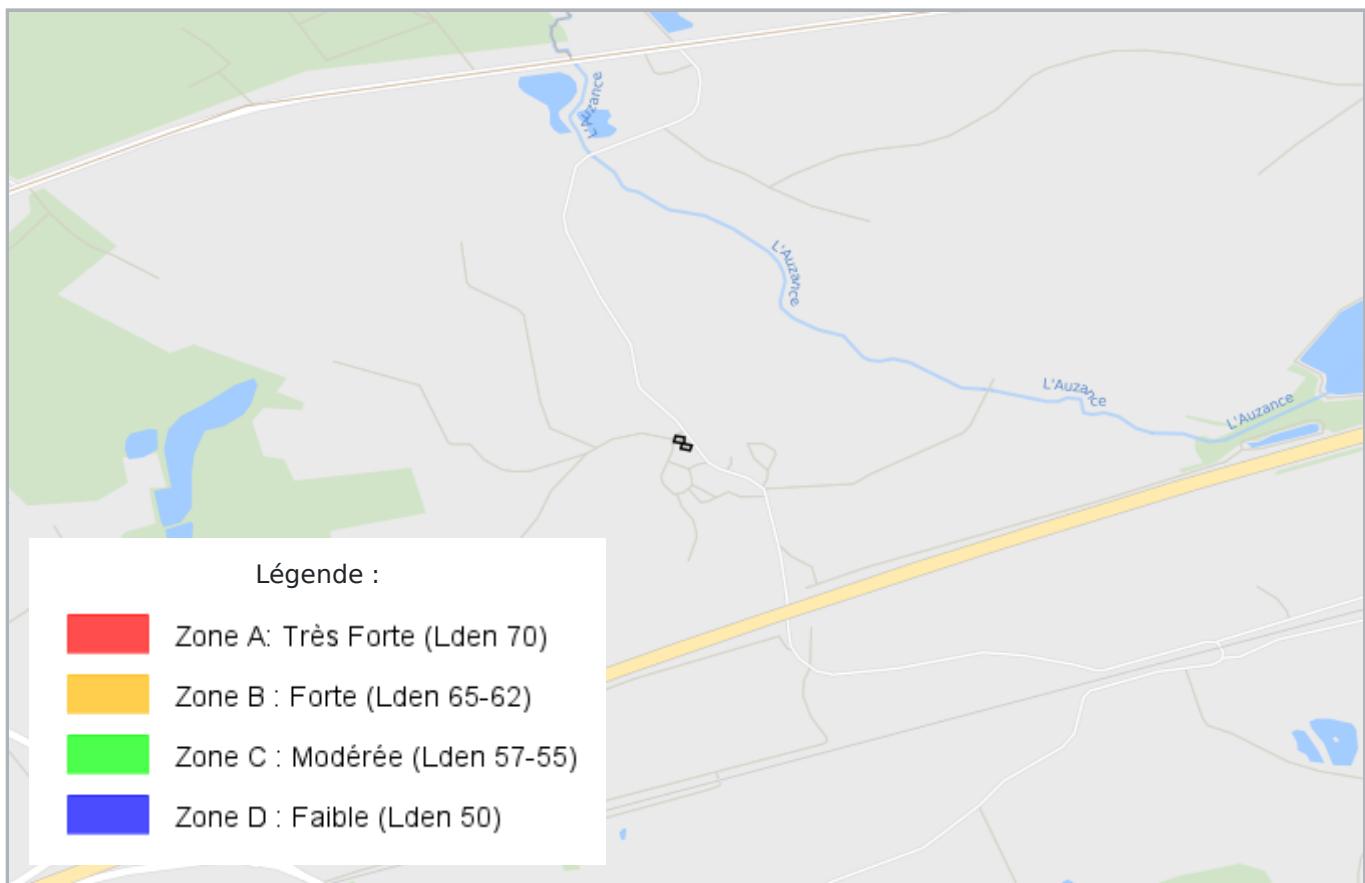
PLAN D'EXPOSITION AUX BRUITS (PEB)

PEB : NON

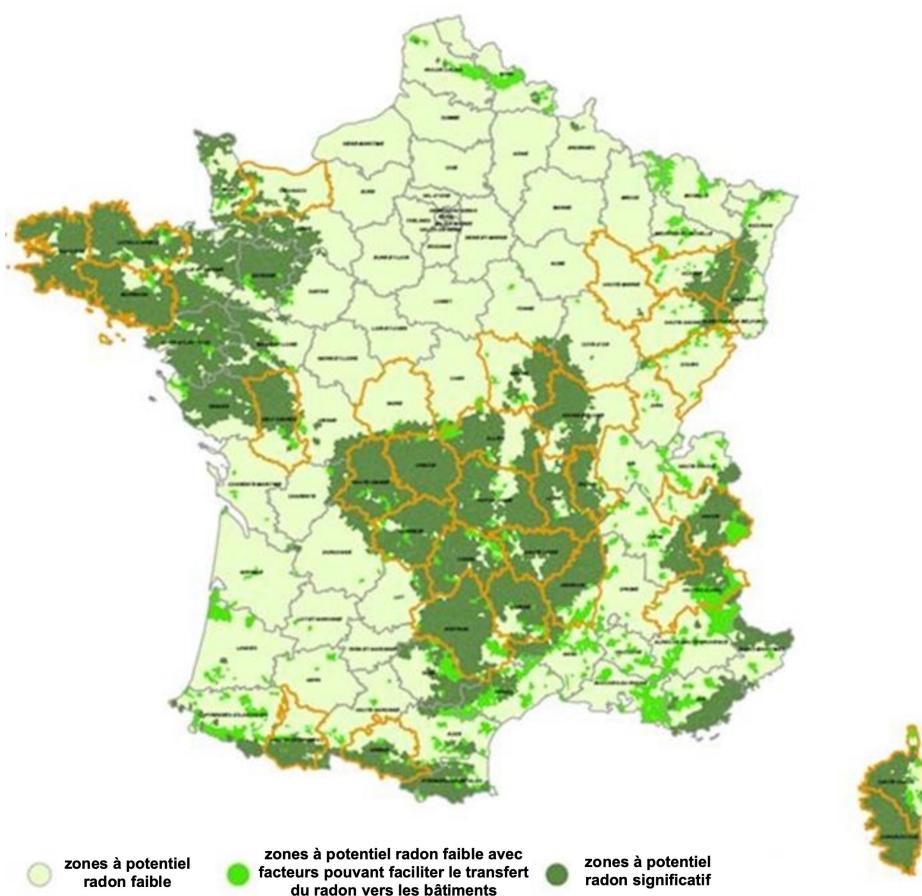
Exemple de la carte des zones à potentiel radon des sols pour la France métropolitaine

Le potentiel radon des sols de **SAINTE-FLAIVE-DES-LOUPS (85150)** est significatif (zone 3)
