## RAPPORT DE L'ETAT DE L'INSTALLATION INTERIEURE D'ELECTRICITE D'IMMEUBLE(S) A USAGE D'HABITATION

### Dossier M. METAY Daniel représenté par M. METAY Alain

N° de dossier :  
**2657-JE-METAY**

Département : VENDEE  
Commune : 85460 L'AIGUILLON SUR MER  
Adresse : 182 route de la Pointe  
Référence cadastrale : Section : AL - Parcelle : 606  
Type d'immeuble : Maison  
Année de construction : 1960  
Année de l'installation : Plus de quinze ans  
Distributeur d'électricité : Séolis  
Installation en service le jour de la visite : Oui

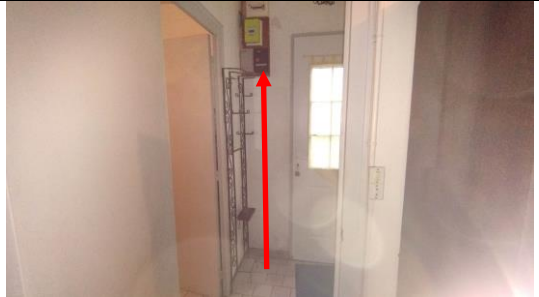
| N° article (1) | Libellé et localisation (*) des anomalies | N° article (2) | Libellé des mesures compensatoires (3) correctement mises en œuvre | Commentaires | Photos |
|---|---|---|---|---|---|
| B1.3 g | Le dispositif assurant la coupure d'urgence est placé à plus de 1,80 m du sol fini et n'est pas accessible au moyen de marches ou d'une estrade. | | | L'appareil de coupure général (disjoncteur de branchement 500mA) est situé à plus d'1m80 du sol | |

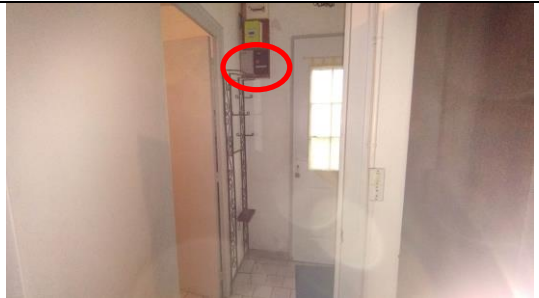
| N° article (1) | Libellé et localisation (*) des anomalies | N° article (2) | Libellé des mesures compensatoires (3) correctement mises en œuvre | Commentaires | Photos |
|---|---|---|---|---|---|
| B2.3.1h | Au moins un dispositif de protection différentielle ne fonctionne pas pour son seuil de déclenchement. | | | Le disjoncteur de branchement 500mA ne se déclenche pas lors du test car la valeur de la résistance de la prise de terre est trop importante | |

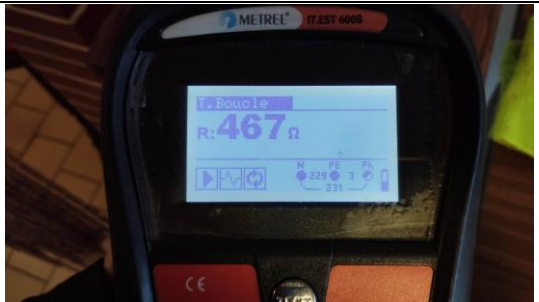
| N° article (1) | Libellé et localisation (*) des anomalies | N° article (2) | Libellé des mesures compensatoires (3) correctement mises en œuvre | Commentaires | Photos |
|---|---|---|---|---|---|
| B3.3.1d | La valeur de la résistance de la prise de terre n'est pas adaptée au courant différentiel résiduel (sensibilité) du ou des dispositifs différentiels protégeant l'ensemble de l'installation électrique. | | | La valeur de la résistance de la prise de terre est mesurée à 467 Ohms au lieu de 100 Ohms maximum pour un disjoncteur de branchement de 500mA | |

| N° article(1) | Libellé des constatations diverses | Type et commentaires des constatations diverses |
|---|---|---|
| B.3.3.1d | Mesure de la résistance de la prise de terre | 467 Ohms |

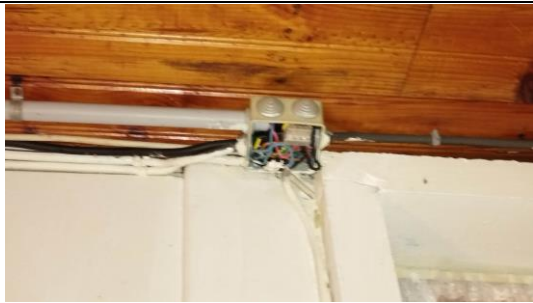
| B7.3a | L'enveloppe d'au moins un matériel est manquante ou détériorée. | | | Présence de boîtiers de connexion sans enveloppe de protection, de prises non fixées (habitation) | |

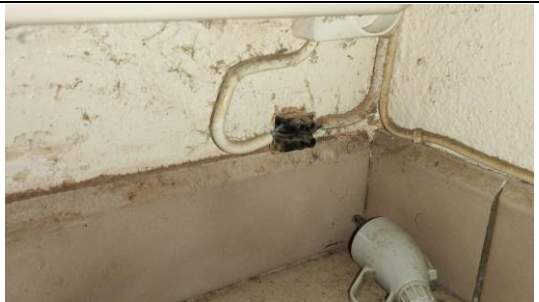
| B7.3d | L'installation électrique comporte au moins une connexion avec une partie active nue sous tension accessible. | | | Présence de dominos non protégés mécaniquement (bureau) | |

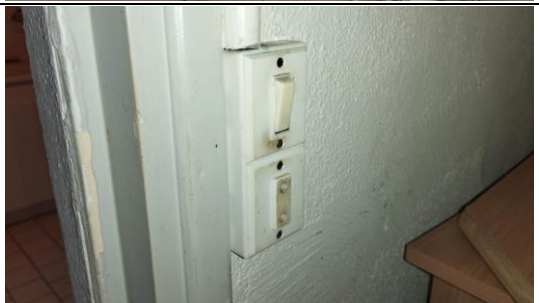
| B8.3a | L'installation comporte au moins un matériel électrique vétuste. | | | Présence de prises et interrupteurs en saillie (habitation) | |

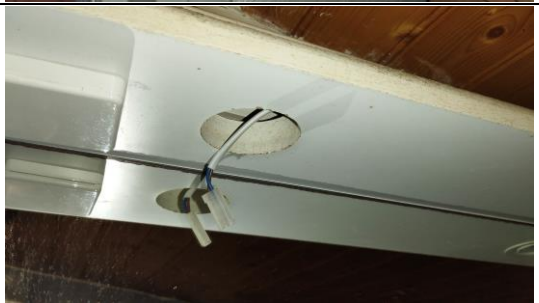
| B8.3.e | Au moins un conducteur isolé n'est pas placé sur toute sa longueur dans un conduit, une goulotte, une plinthe ou une huisserie, en matière isolante ou métallique, jusqu'à sa pénétration dans le matériel électrique qu'il alimente. | | | Présence de conducteurs non protégés mécaniquement (habitation) | |
