Etat de l'Installation Intérieure de Gaz

Numéro de dossier : **27383GRELIER**
Norme méthodologique employée : **AFNOR NF P 45-500 (juillet 2022)**
Date du repérage : **21/08/2023**
Heure d'arrivée : **14 h 00**
Durée du repérage : **01 h 30**

Adresse : **2 bis rue Georges Clémenceau**
Commune : **85400 CHASNAIS**

Type de bâtiment : **Habitation (maison individuelle)**
Nature du gaz distribué : **Gaz Propane**
Distributeur de gaz : **Propagaz**
Installation alimentée en gaz : **NON**
Index compteur gaz :

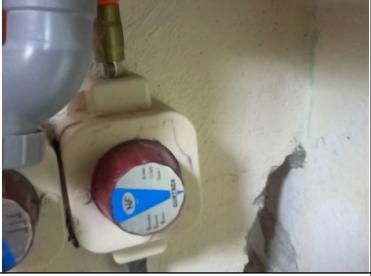
Points de contrôle ⁽³⁾ (selon la norme)	Anomalies observées (A1 ⁽⁴⁾ , A2 ⁽⁵⁾ , DGI ⁽⁶⁾ , 32c ⁽⁷⁾)	Libellé des anomalies et recommandations	Photos
C.7 - 8b Organe de Coupure d'Appareil (OCA)	A2	<p>L'extrémité de l'organe de coupure d'appareil ou de la tuyauterie en attente n'est pas obturée. (Robinet en attente)</p> <p>Remarques : (Cellier) L'extrémité du robinet en attente n'est pas obturée ; Poser ou faire poser un bouchon par un installateur gaz qualifié sur l'extrémité du robinet</p> <p>Risque(s) constaté(s) : Dégagement de gaz et donc un risque d'explosion</p>

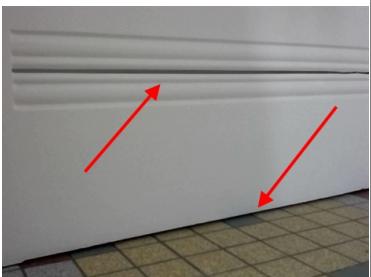
C.14 - 19.2 Ventilation du local – Amenée d'air	A2	<p>La section de l'amenée d'air du local équipé ou prévu pour un appareil d'utilisation est manifestement insuffisante (section d'orifice ou nombre de modules). (Robinet en attente)</p> <p>Remarques : (Cellier) Absence d'amenée d'air ; Créer une grille d'amenée d'air</p> <p>Risque(s) constaté(s) : Risque d'intoxication au monoxyde de carbone (CO) causée par une mauvaise combustion</p>

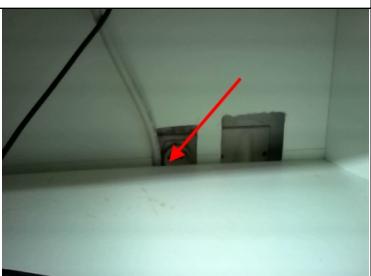
C.15 - 20.1 Ventilation du local – Sortie d'air	A1	<p>Le local équipé ou prévu pour un appareil d'utilisation n'est pas pourvu de sortie d'air. (Robinet en attente)</p> <p>Remarques : (Cellier) Absence de sortie d'air ; Créer une sortie d'air directe ou indirecte</p>	
C.10 - 15a Raccordement en gaz des appareils par tuyaux non rigides	A2	<p>Le tuyau flexible d'alimentation en gaz passe dans une zone dangereuse. (Table de cuisson BRANDT Plaque 3 feux)</p> <p>Remarques : (Cuisine) Le tuyau non rigide passe dans une zone dangereuse ; Faire intervenir un installateur gaz qualifié afin de déplacer ou protéger le tuyau non rigide</p> <p>Risque(s) constaté(s) : Fuite de gaz</p>

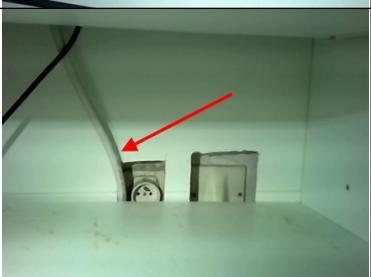
C.10 - 15b Raccordement en gaz des appareils par tuyaux non rigides	A1	<p>Le tuyau flexible n'est pas visible. (Table de cuisson BRANDT Plaque 3 feux)</p> <p>Remarques : (Cuisine) Le tuyau non rigide n'est pas visible ; Faire intervenir un installateur gaz qualifié afin de remplacer le tuyau non rigide non visible par un tuyau rigide</p>

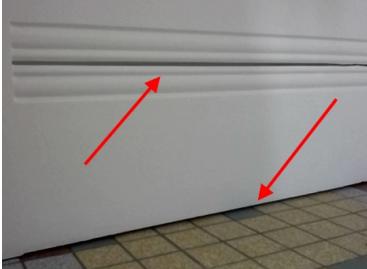
Points de contrôle ⁽³⁾ (selon la norme)	Anomalies observées (A1 ⁽⁴⁾ , A2 ⁽⁵⁾ , DGI ⁽⁶⁾ , 32c ⁽⁷⁾)	Libellé des anomalies et recommandations	Photos
C.14 - 19.2 Ventilation du local – Amenée d'air	A2	<p>La section de l'amenée d'air du local équipé ou prévu pour un appareil d'utilisation est manifestement insuffisante (section d'orifice ou nombre de modules). (Table de cuisson BRANDT Plaque 3 feux)</p> <p>Remarques : (Cuisine) Amenée d'air manifestement insuffisante ; Agrandir le passage d'amenée d'air sous la porte</p> <p>Risque(s) constaté(s) : Risque d'intoxication au monoxyde de carbone (CO) causée par une mauvaise combustion</p>

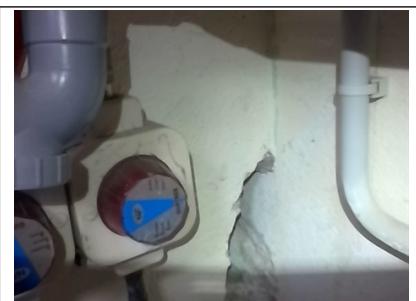
Photo n° PhGaz001
Localisation : Cellier
Robinet en attente (Type : Non raccordé)

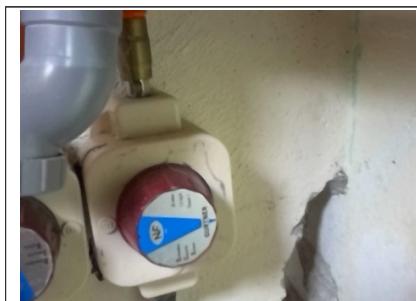
Photo n° PhGaz002
8b : l'extrémité de l'organe de coupe d'appareil ou de la tuyauterie en attente n'est pas obturée. (Cellier)
L'extrémité du robinet en attente n'est pas obturée; Poser ou faire poser un bouchon par un installateur gaz qualifié sur l'extrémité du robinet

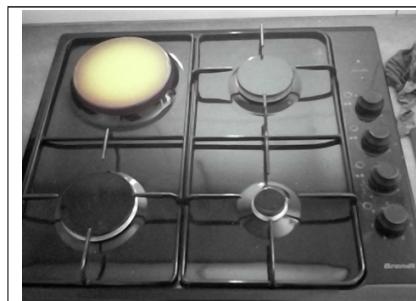
Photo n° PhGaz003
Localisation : Cuisine
Table de cuisson BRANDT (Type : Non raccordé)

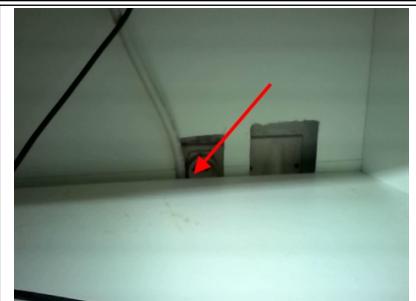
Photo n° PhGaz004
15a : le tuyau flexible d'alimentation en gaz passe dans une zone dangereuse. (Cuisine)
Le tuyau non rigide passe dans une zone dangereuse; Faire intervenir un installateur gaz qualifié afin de déplacer ou protéger le tuyau non rigide

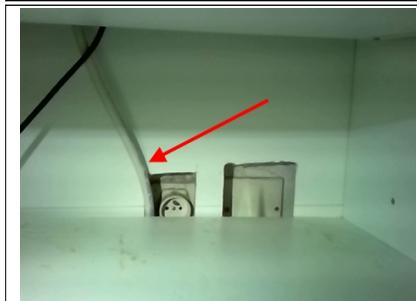
Photo n° PhGaz005
15b : le tuyau flexible n'est pas visible. (Cuisine)
Le tuyau non rigide n'est pas visible; Faire intervenir un installateur gaz qualifié afin de remplacer le tuyau non rigide non visible par un tuyau rigide

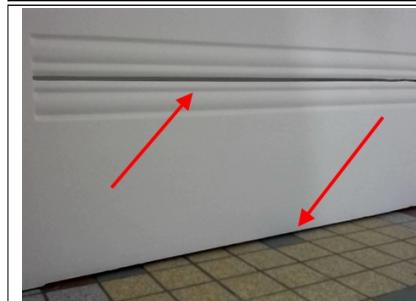
Photo n° PhGaz006
19.2 : la section de l'amenée d'air du local équipé ou prévu pour un appareil d'utilisation est manifestement insuffisante (section d'orifice ou nombre de modules). (Cuisine)
Amenée d'air manifestement insuffisante; Agrandir le passage d'amenée d'air sous la porte
