DOSSIER DE DIAGNOSTIC TECHNIQUE

2023.11.07.40597.LOISEAU

Date du repérage : 15/11/2023

Adresse : **37 RUE DE LA BOULAYE**

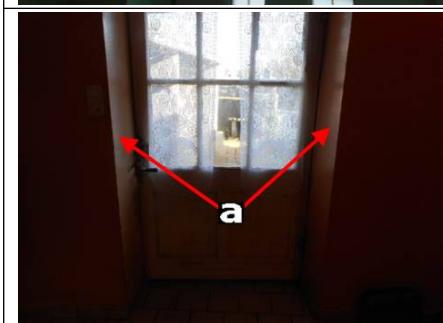
Photo n° Ph011
Localisation : Entrée; Cuisine
Ouvrage : 3 - Parois verticales intérieures - Cloisons sèches (assemblées préfabriquées)
Partie d'ouvrage : Panneaux de cloisons lisses ou moulurées, préfabriquées ou non
Description : Panneaux de cloisons lisses ou moulurées, préfabriquées ou non

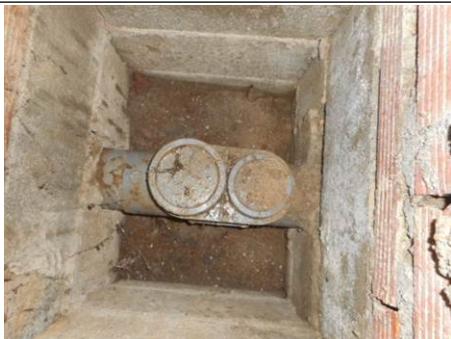
Photo n° Ph013
Localisation : Eau Usée
Description : Type de raccordement : Siphon
disconnecteur
