## DOSSIER DE DIAGNOSTIC TECHNIQUE

### 2024.03.04.41377.PHELIPPON

#### Date du repérage : 12/03/2024

Propriétaire : Mme PHELIPPON CHARLOTTE  
Adresse : 3 RUE DU BAC  
Commune : 85320 - MAREUIL SUR LAY  
DISSAIS

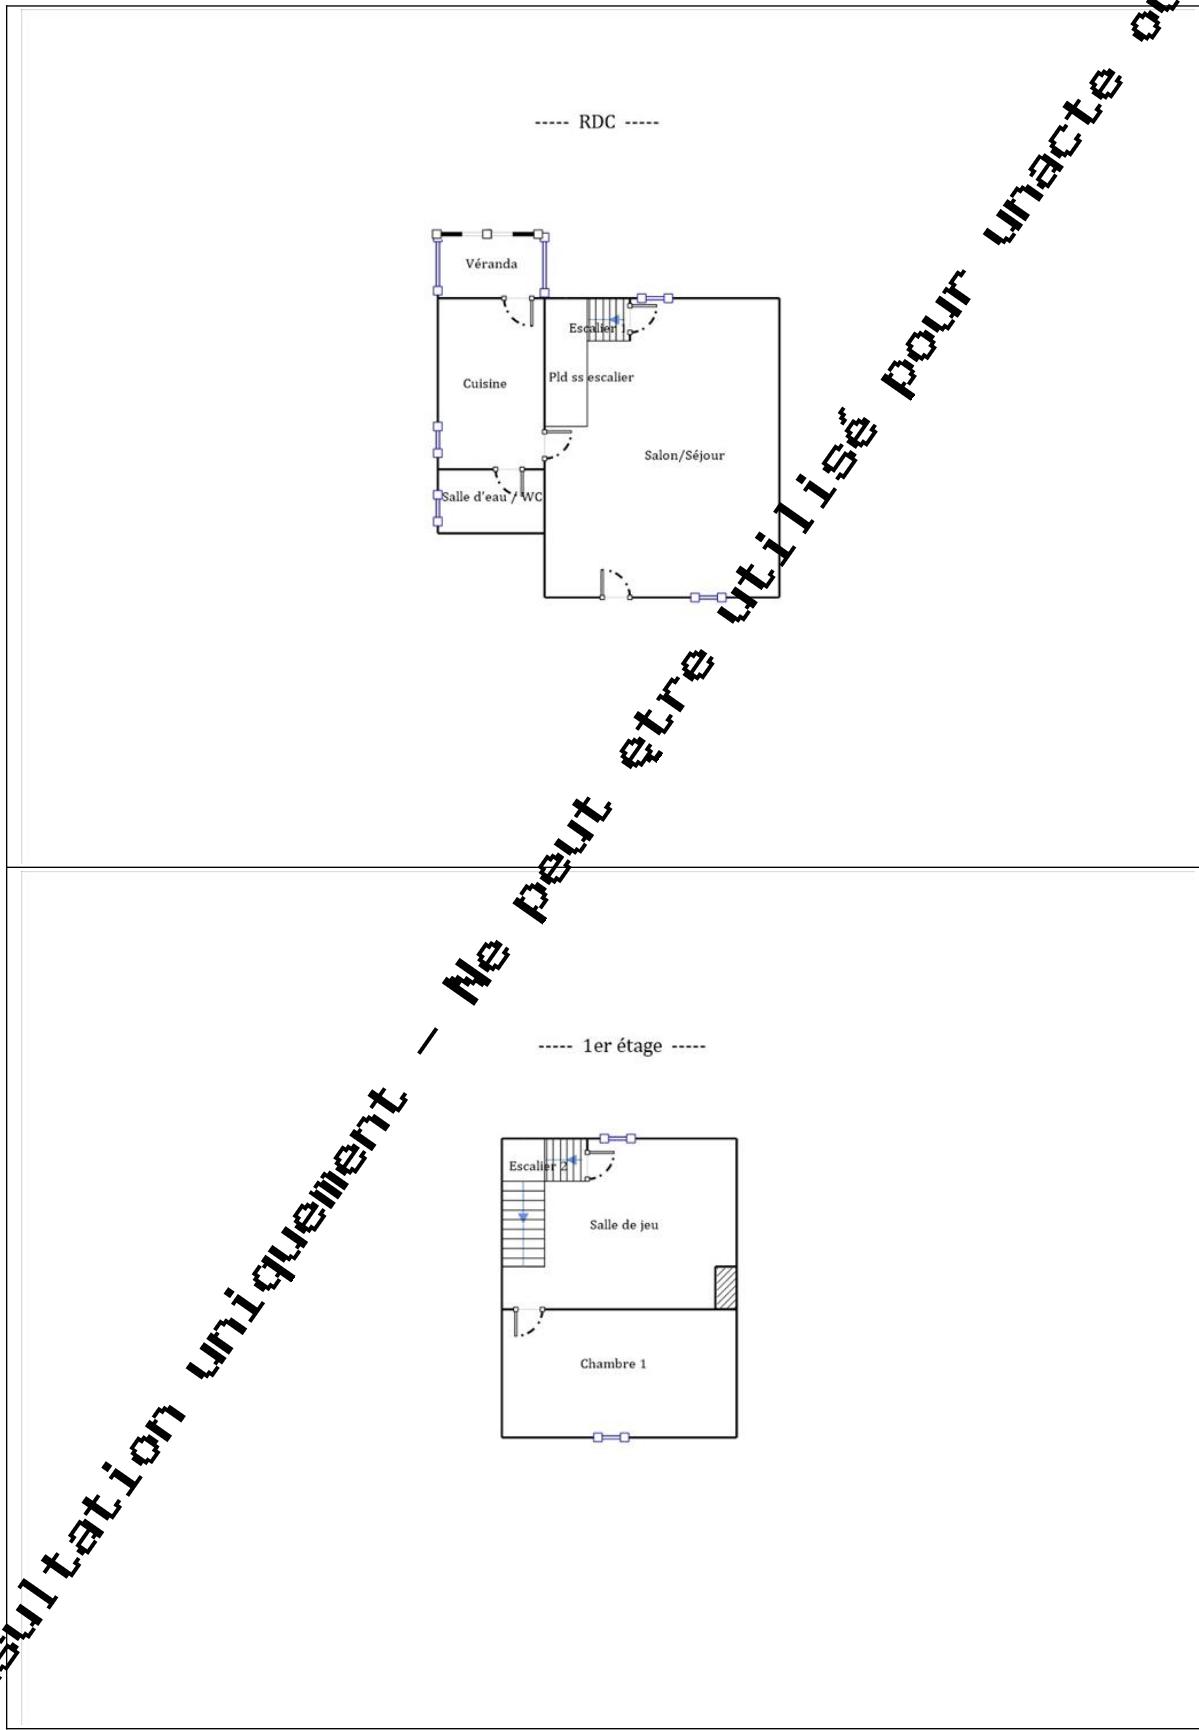
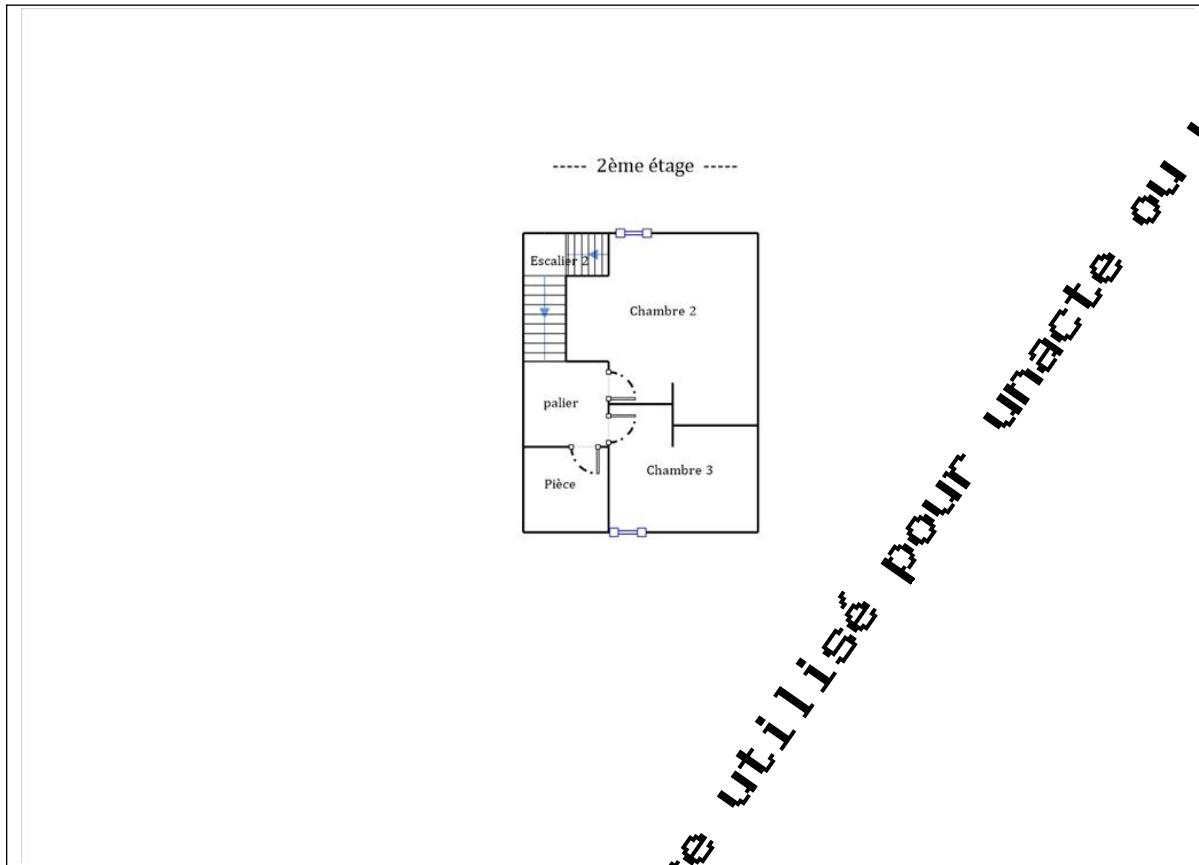
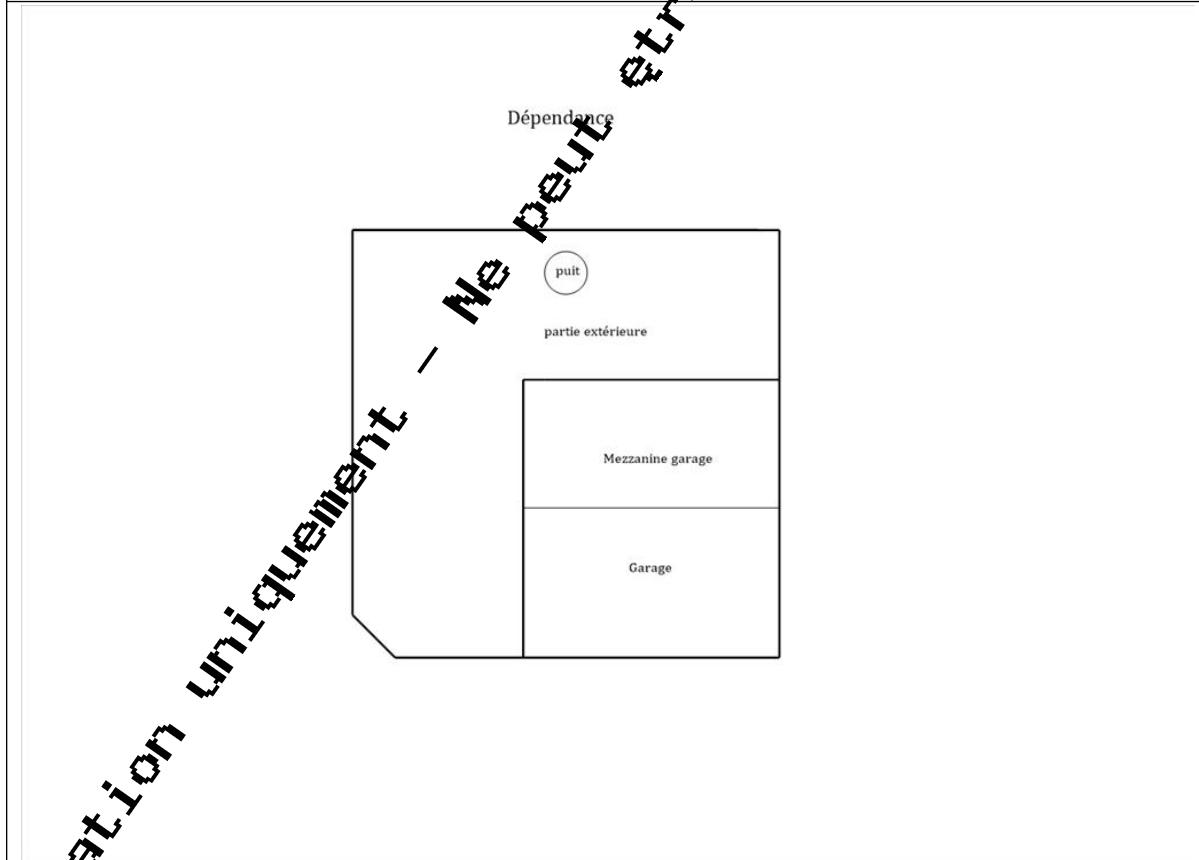
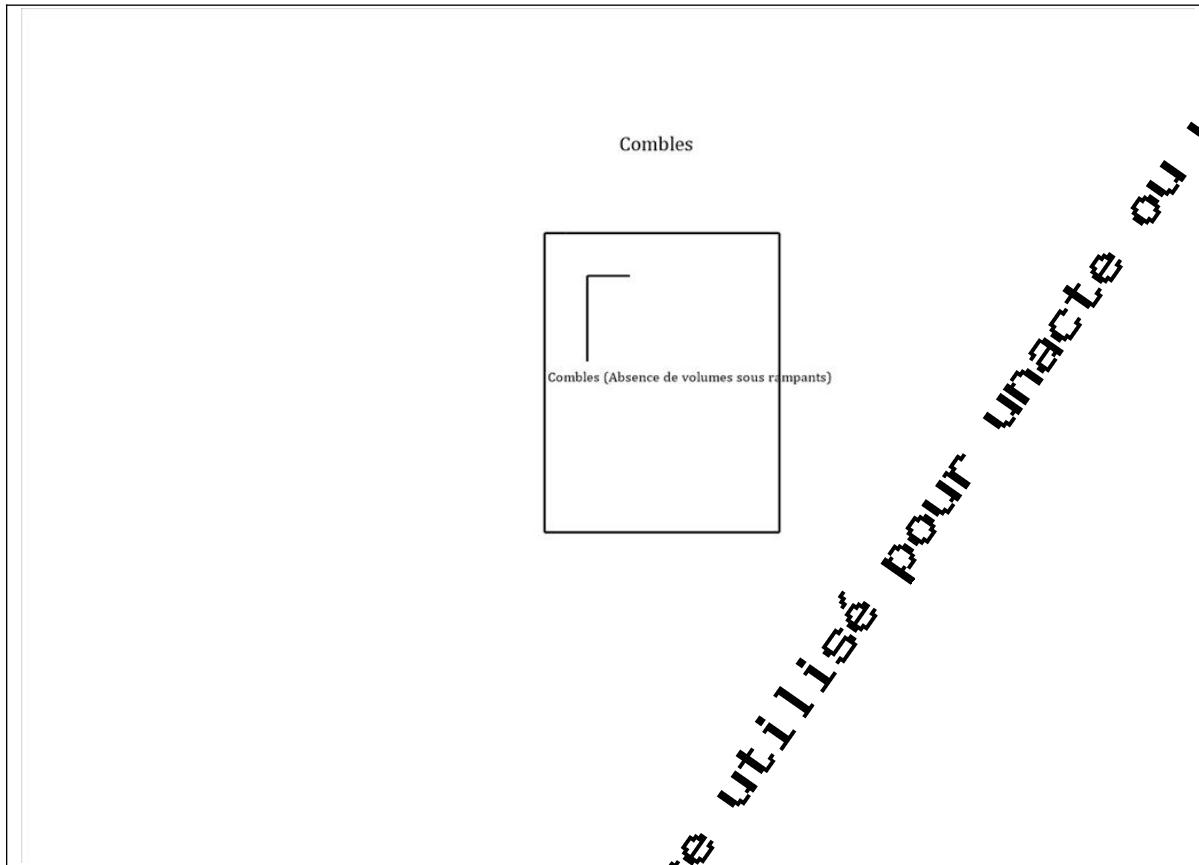
## Localisation des mesures sur croquis de repérage

-	C	Fenêtre intérieure	PVC	brut	Non mesurée	-		NM	Partie non visée par la réglementation
-	C	Fenêtre extérieure	PVC	brut	Non mesurée	-		NM	Partie non visée par la réglementation
66	A	Porte 1	Bois	Peinture	partie mobile	1,8	Dégradé (Ecaillage)	3	
67	B	Porte 2	Bois	Peinture	partie mobile	0,2			
68					huissierie	0

**Du fait de la présence de revêtements contenant du plomb au-delà des seuils en vigueur et de la nature des dégradations constatées (dégradé) sur certaines unités de diagnostic et en application de l'article L. 1334-9 du code de la santé publique, le propriétaire du bien, objet de ce constat, doit effectuer les travaux appropriés pour supprimer l'exposition au plomb, tout en garantissant la sécurité des occupants. Il doit également transmettre une copie complète du constat, annexes comprises, aux occupants de l'immeuble ou de la partie d'immeuble concernée et à toute personne amenée à effectuer des travaux dans cet immeuble ou la partie d'immeuble concernée.**

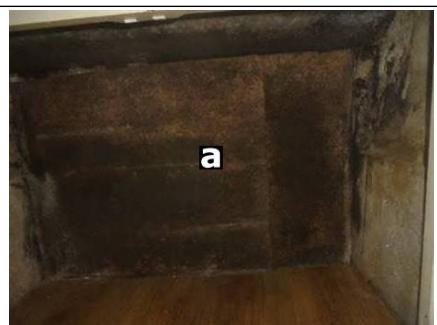
Photo n° Ph001  
 Localisation : RDC - Salon/Séjour  
 Ouvrage : 1. Parois verticales intérieures - Murs, Cloisons "en dur" et Poteaux (périphériques et intérieurs)  
 Partie d'ouvrage : Revêtements durs (amiante-ciment)  
 Description : Revêtements durs (amiante-ciment) ( allège de fenêtre )

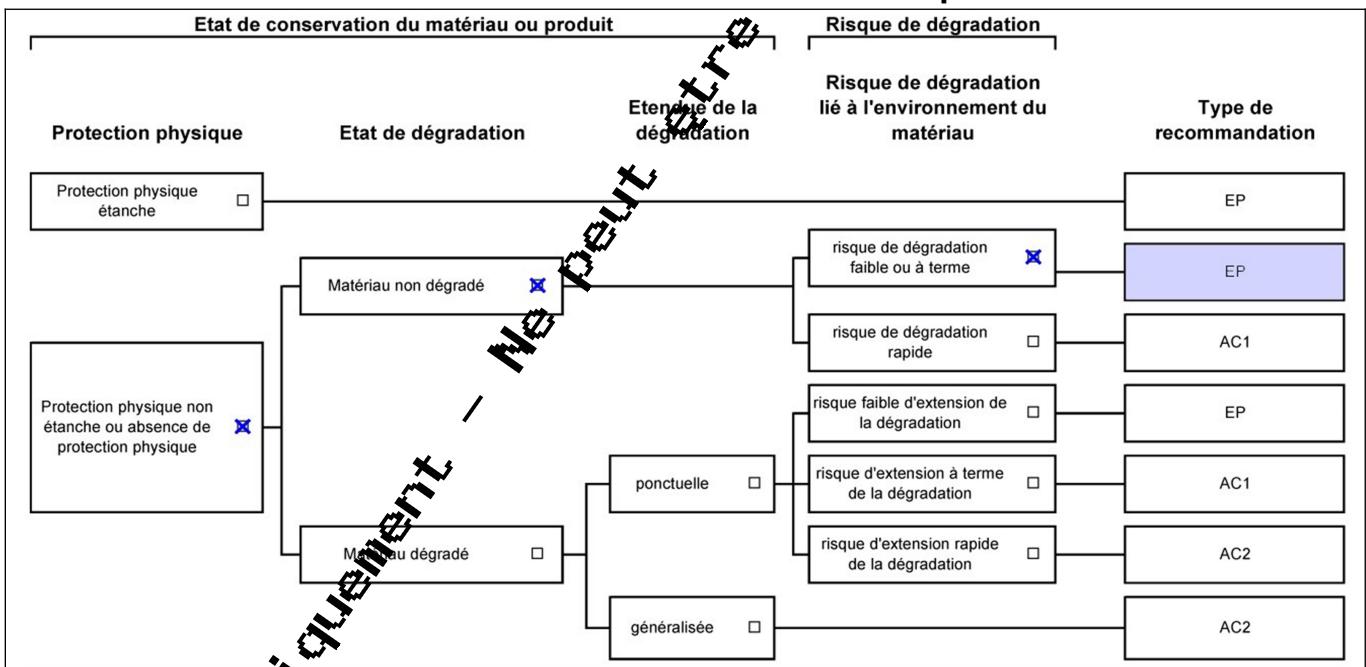
**Grilles d'évaluation de l'état de conservation des matériaux ou produit de la liste B**

**Dossier n° 2024.03.04.41377.PHELIPPON**
**Date de l'évaluation : 12/03/2024**
**Bâtiment / local ou zone homogène : RDC - Salon/Séjour**
**Identifiant Matériau : ZPSO001**
**Matériau : Revêtements durs (amiante-ciment) ( allège de fenêtre )**
**Résultat EP : Il est recommandé de réaliser une évaluation périodique.**
**Critères d'évaluation de l'état de conservation des matériaux ou produit de la liste B**
**1. Classification des niveaux de risque de dégradation ou d'extension de la dégradation du matériau.**

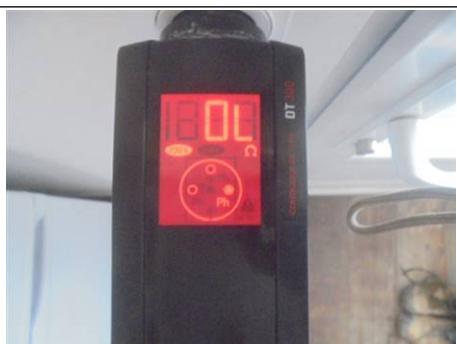
Photo Ph009 Libellé de l'anomalie : L'installation électrique comporte au moins une connexion avec une partie active nue sous tension accessible. Remarques : Présence de connexion de matériel électrique présentant des parties actives nues sous tension - Dominos sans boîtier de connexion (RDC - Cuisine)

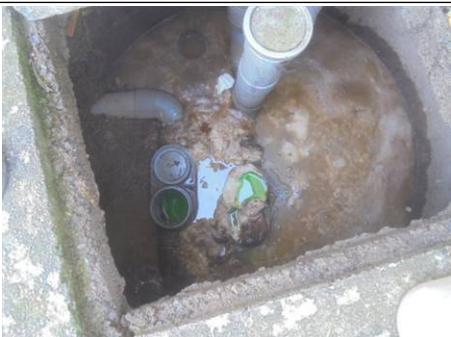
Photo n° Ph003  
Localisation : Eau Usée  
Description : Type de raccordement :  
Siphons disconnecteurs

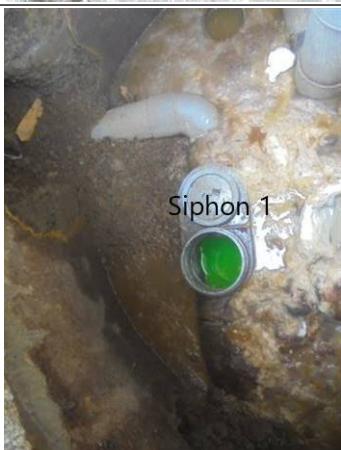
Photo n° Ph005  
Localisation : Eau Usée : Cuisine , salle  
d'eau  
Description : Rejet dans les eaux usées

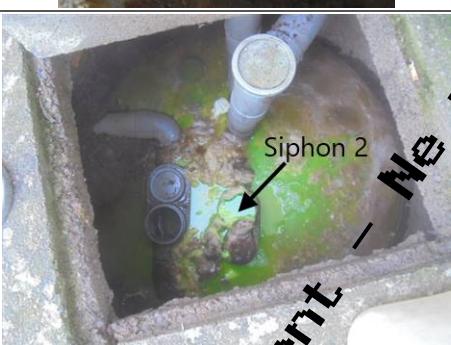
Photo n° Ph006  
Localisation : Eau Usée : WC  
Description : WC
