## Etat relatif à la présence de termites dans le bâtiment (DECRET 2006-1114 du 5 SEPTEMBRE 2006). Arrêté du 7 mars 2012 modifiant l'arrêté du 29 mars 2007. Etabli en respect de la norme NF P 03-201 (février 2016)

**Dossier SCI CLISSON IMMO représentée par Mme CLISSON Nathalie**

Numéro (indice) : 3554-JE-SCI CLISSON IMMO  
Adresse complète : 2 rue Ferdinand Mandin  
85320 MAREUIL SUR LAY DISSAIS  
Référence cadastrale : AD 62  
Désignation du ou des bâtiments : Maison ancienne d'habitation mitoyenne sur deux niveaux  
Permis date de construction : Avant 1949  
Autres informations : Traitements antérieurs : Non  
Conditions météorologique - Nuageux

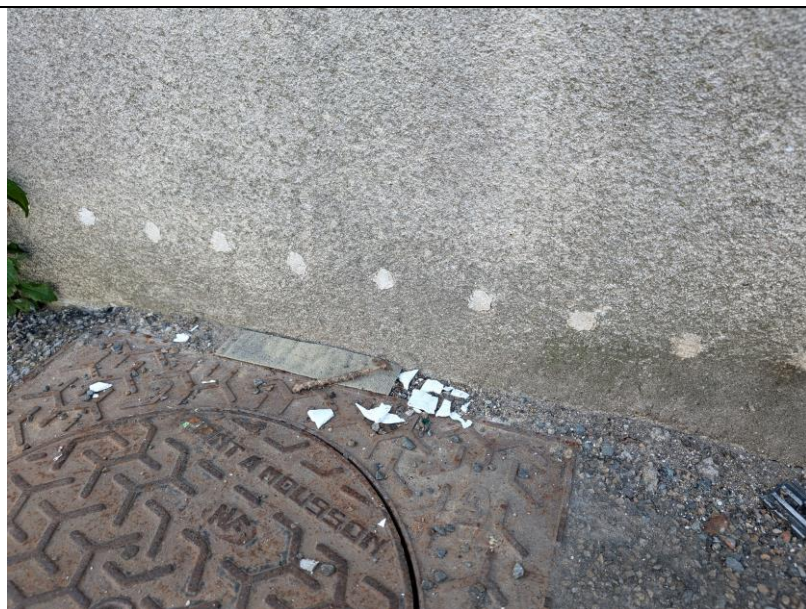
- Présence de dégâts de Vrillettes sur divers éléments d'escalier
- Présence de puits d'injection en base de mur périphérique extérieur (réalisé par une entreprise et à une date inconnue de nos services) avec présence d'un boîtier MUR PROTECT

Puits d'injection en base du mur périphérique extérieur
