Tél : 0549050842  
Email : contact@adn79.frCompagnie d'assurance : SMA BTP  
N° de police : 7302000/001 60862860 valide jusqu'au  
31/12/2024Siret : 53480098200025  
Code NAF : 7120 B  
N° TVA : FR66534800982  
N° RCS : Niort 534800982**RAPPORT DE L'ETAT DE L'INSTALLATION INTERIEURE D'ELECTRICITE  
D'IMMEUBLE(S) A USAGE D'HABITATION**

**Dossier Mme GILLES Corinne**

N° de dossier :  
**3697-JE-GILLES**Date de création : 25/10/2024  
Date de visite : 25/10/2024  
Limites de validité vente : 24/10/2027  
Limites de validité location : 24/10/2030**1 Désignation et description du local d'habitation et de ses dépendances****Localisation du ou des immeuble(s) bâti(s)**

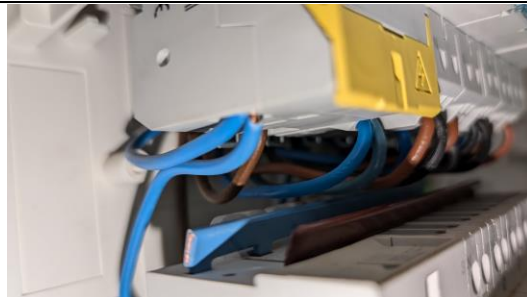
N° article (1)	Libellé et localisation (*) des anomalies	N° article (2)	Libellé des mesures compensatoires (3) correctement mises en œuvre	Commentaires	Photos
B3.3.6 a2	Au moins un socle de prise de courant comporte une broche de terre non reliée à la terre.	B3.3.6.1	Alors que des socles de prise de courant ou des circuits de l'installation ne sont pas reliés à la terre (B.3.3.6 a1), a2 et a3), la mesure compensatoire suivante est correctement mise en œuvre : protection du (des) circuit(s) concerné(s) ou de l'ensemble de l'installation électrique par au moins un dispositif différentiel à haute	Présence de prises avec broche de terre non raccordées à un conducteur de terre	
B4.3f2	La section des conducteurs de la canalisation d'alimentation d'au moins un tableau(n) 'est pas en adéquation avec le courant assigné du dispositif de protection placé immédiatement en amont ou avec le courant			Présence de conducteurs en alimentation d'un tableau de répartition électrique dont les sections sont insuffisantes (garage)

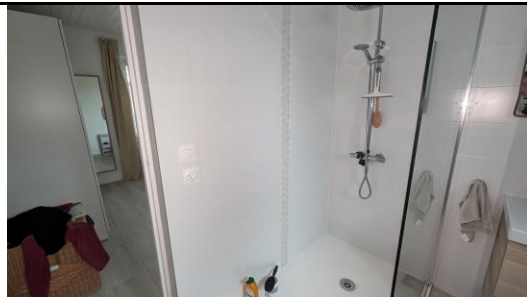
B6.3.1a	Local contenant une baignoire ou une douche : l'installation électrique ne répond pas aux prescriptions particulières appliquées à ce local (adéquation entre l'emplacement où est installé le matériel électrique et les			Présence d'une prise avec broche de terre non raccordée à un conducteur de terre et située trop proche du bac à douche (salle d'eau)

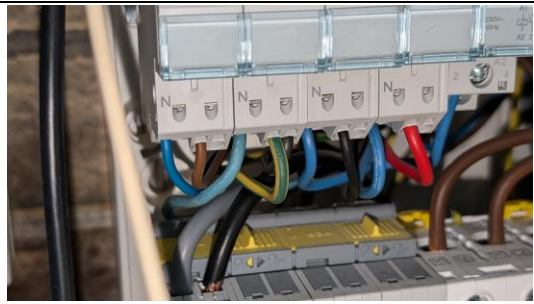
B8.3c	L'installation comporte au moins un conducteur actif repéré par la double coloration vert et jaune.			Présence d'un conducteurs actif portant le code couleur vert/jaune réservé au réseau de terre
