## DOSSIER DE DIAGNOSTIC TECHNIQUE

**2024.12.17.43348.ROBINEAU\_p02**

**Date du repérage : 07/01/2025**

Adresse : **7 rue Voltaire Location du milieu**

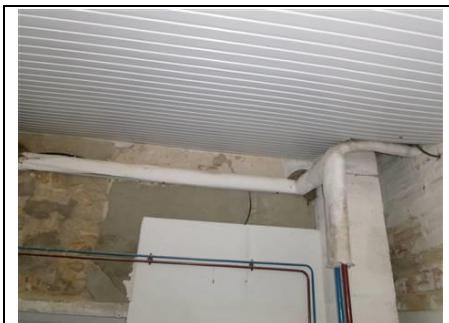
Photo n° Ph002  
 Localisation : Chaufferie  
 Ouvrage : 1. Flocages, Calorifugeages, Faux plafonds  
 Partie d'ouvrage : Calorifugeages  
 Description : Calorifugeages

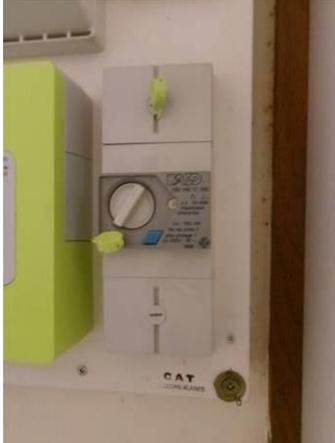
Photo Ph003 Libellé de l'anomalie : Le dispositif assurant la coupure d'urgence n'est pas situé à l'intérieur du logement ou dans un emplacement accessible directement depuis le logement. Remarques : L'AGCP (Appareil Général de Commande et de Protection) n'est pas placé à l'intérieur de la partie privative du logement ; Faire intervenir un électricien qualifié afin d'installer un AGCP à l'intérieur de la partie privative du logement

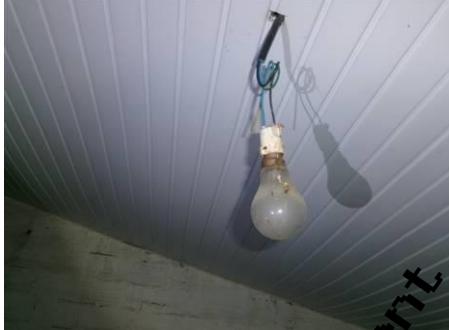
Photo Ph004 Libellé de l'anomalie : L'installation comporte au moins un matériel électrique inadapté à l'usage. Remarques : Douille de chantier à remplacer

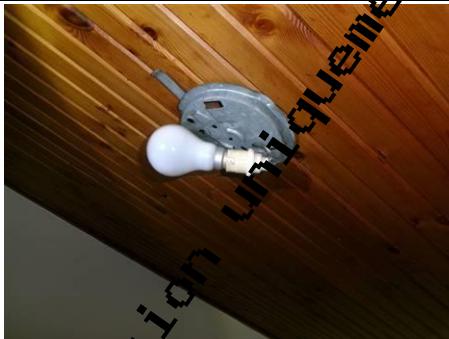
Photo Ph005 Libellé de l'anomalie : L'Enveloppe d'au moins un matériel est manquante ou détériorée. Remarques : Présence de matériel électrique en place dont l'enveloppe présente des détériorations - Elément manquant (Séjour, Cuisine)

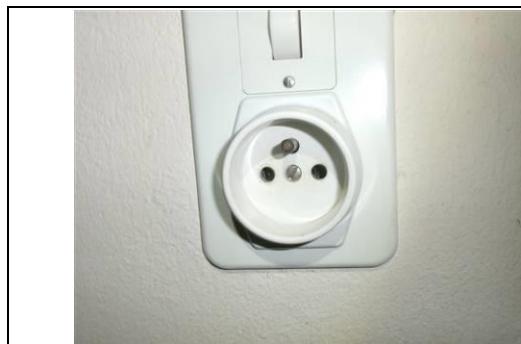
Photo Ph006

Libellé de l'information complémentaire : Au moins un socle de prise de courant n'est pas de type à obturateur

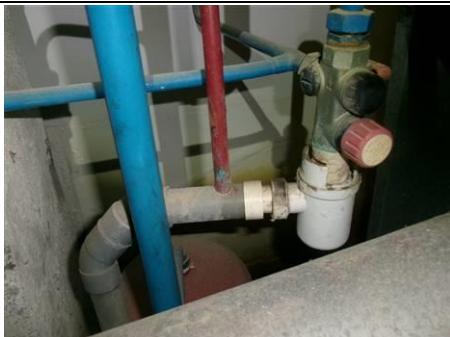
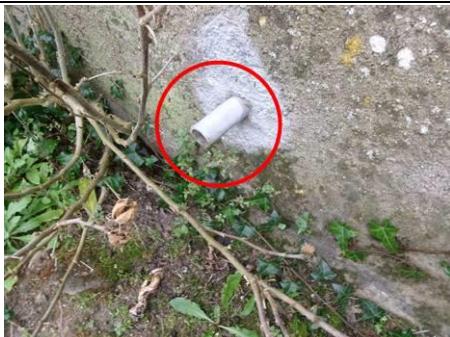
Photo n° Ph001  
Localisation : Eau Usée : Chaufferie  
Description : Chaudière : Non relié

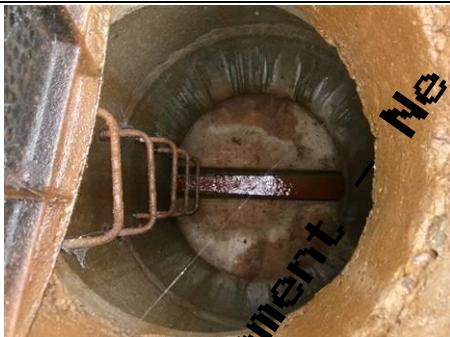
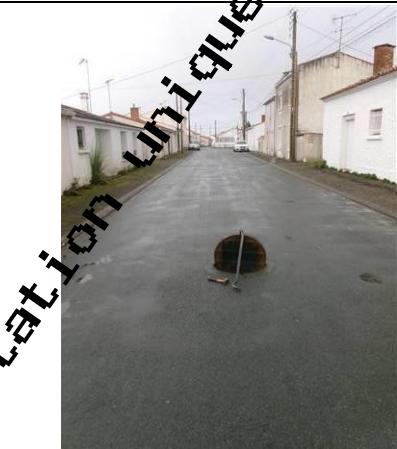
Photo n° Ph008  
Localisation : Eau Usée  
Description : Type de raccordement : plaque de rue
